Die Zinkburg

Dokumentation
einer Instandsetzung

Das Haus Boxlohe 18: Dokumentation einer Instandsetzung

Dokumentation Baudenkmal Schwabach 1
Stadt Schwabach/Gewobau Schwabach

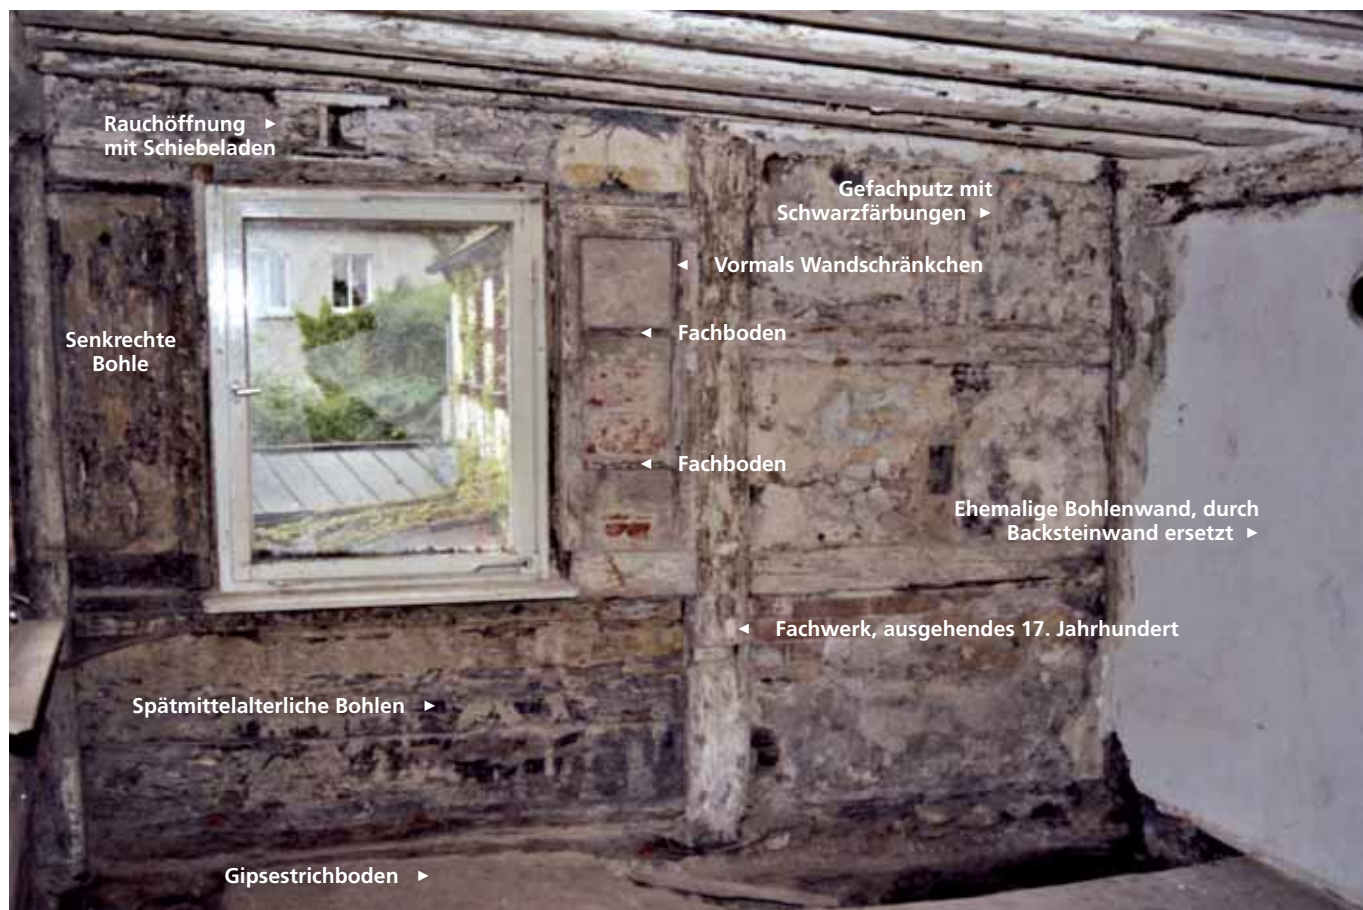
▲ Abb. 11 Die Ostwand im Bohlenkontorraum nach der Freilegung. Das Fachwerk der rechten Wandhälfte ersetzte mittelalterliche Bohlen. Die drei zuletzt „ausgemauerten“ Wandschränkchen in der Ost- und Nordwand wurden erst zum Zeitpunkt der Gebäudeumnutzung im ausgehenden 17. Jahrhundert eingebaut.

▲ Bei einem Wandteil der Bohlenstube war in früherer Zeit das Holz durch Mauerwerk ersetzt worden, es wurde in seinen ursprünglichen Zustand zurückversetzt (s. a. S. 14, Abb. 11)

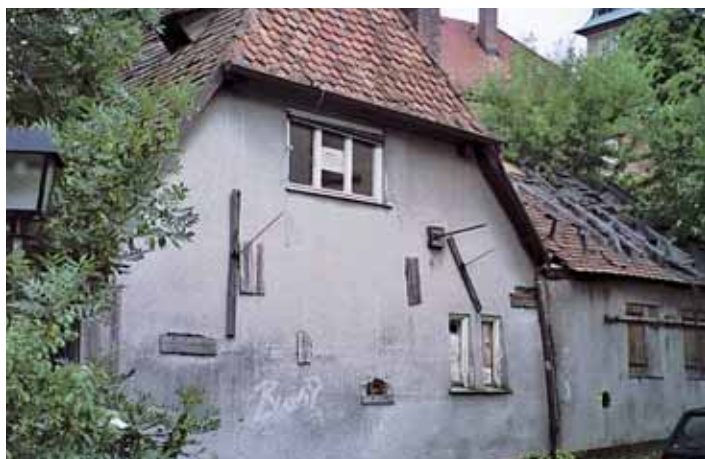
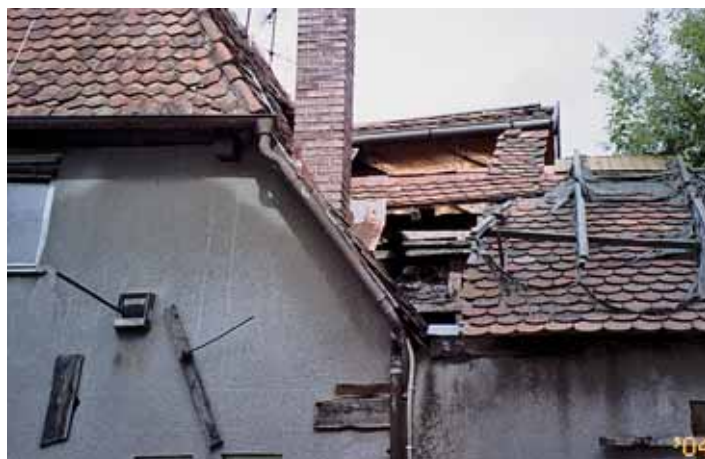
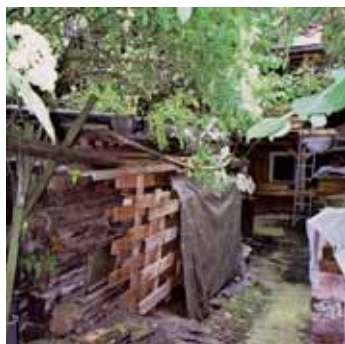
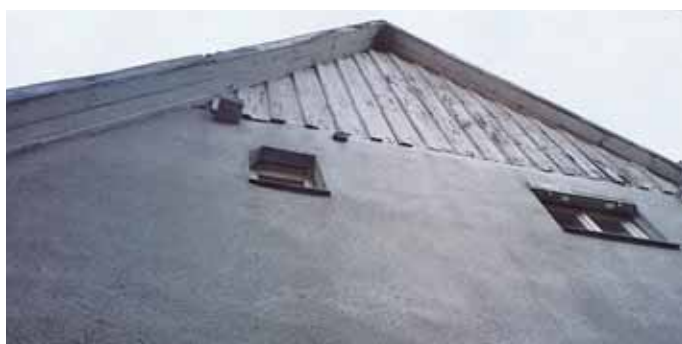
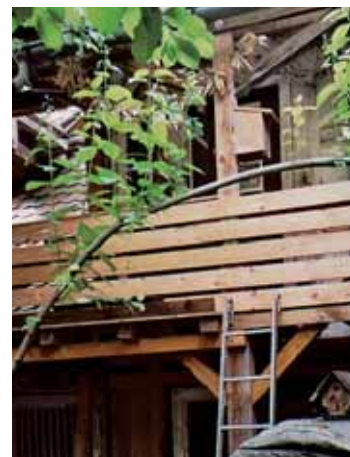
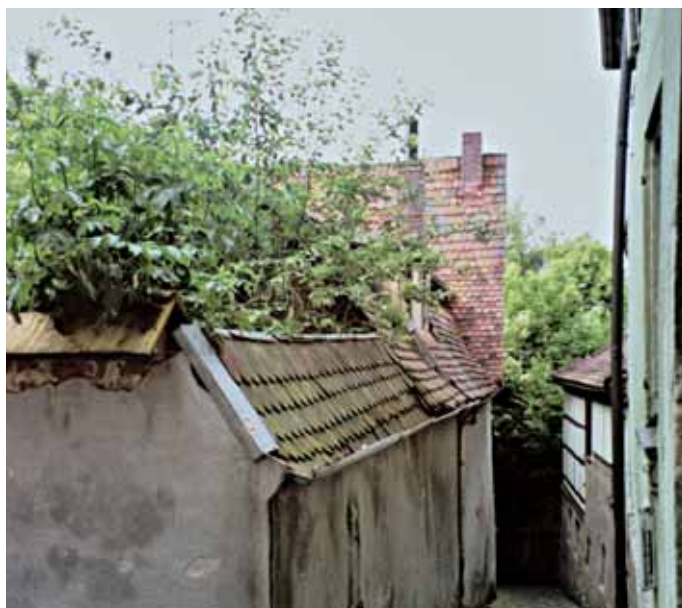
Der Zustand im Juni 2004: Der Bau ist abgestützt, Wände mussten zum Teil mit Armierungseisen gesichert werden, der Hof ist zugewuchert, mit allerlei Material vollgestellt, Dächer sind stark beschädigt, Teile der Zinkburg abgetragen.

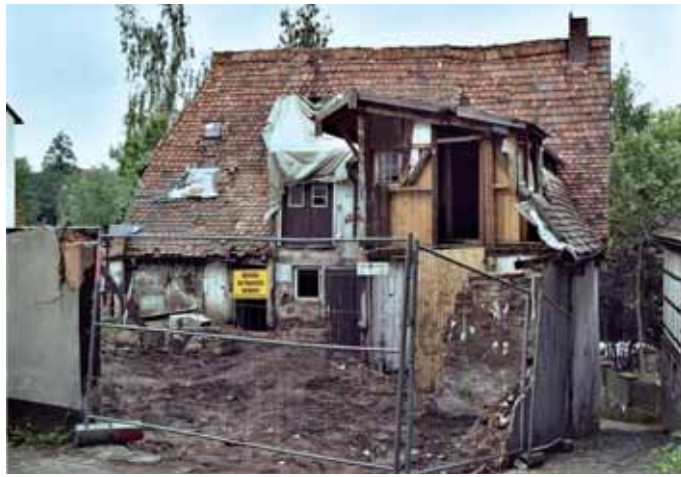
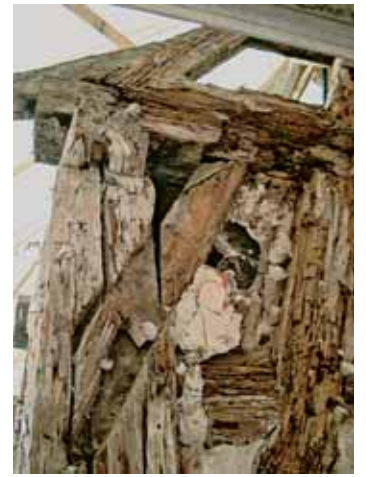
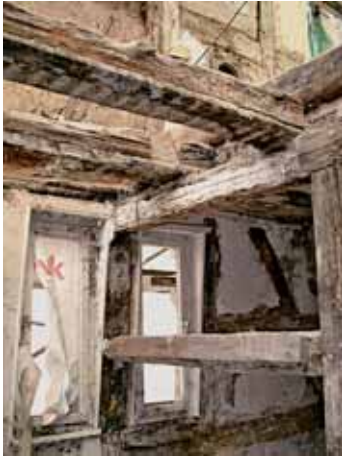
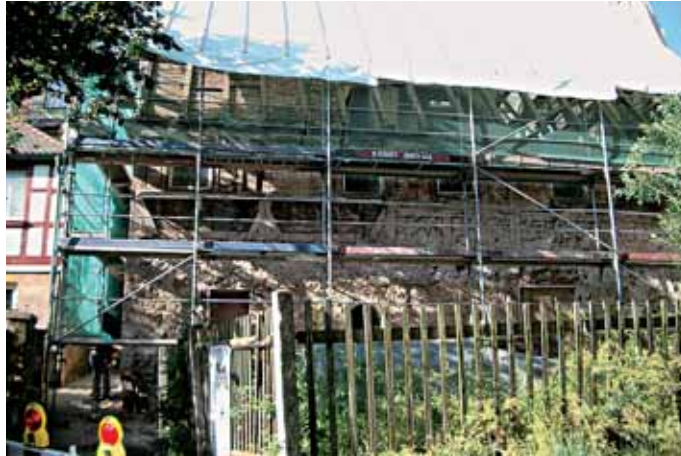
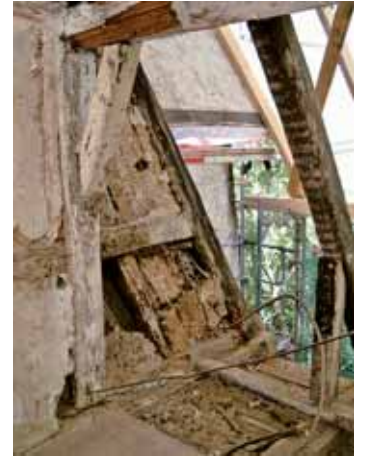
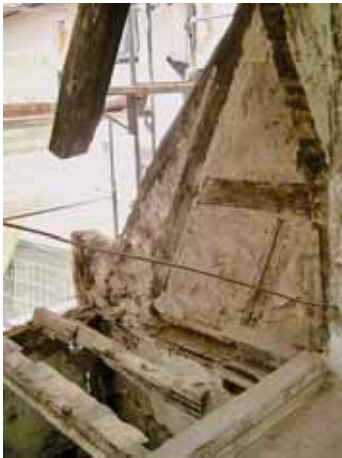
So sah die „Zinkburg“ im Frühjahr 2006 aus: nach dem „Entmüllen“ des Innenbereiches und des Hofes, entrümpelt und entkernt. Der Putz an den Fassaden ist entfernt, Fachwerkkonstruktionen freigelegt, Schäden u. a. an tragenden Elementen werden sichtbar.

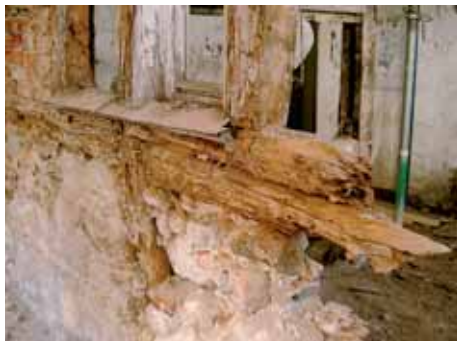
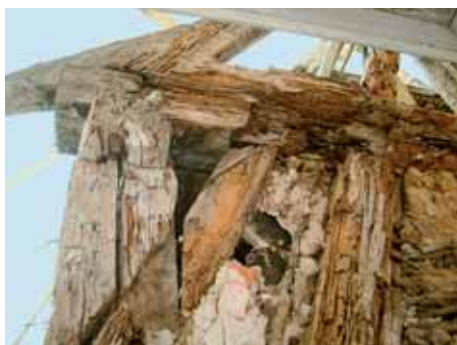
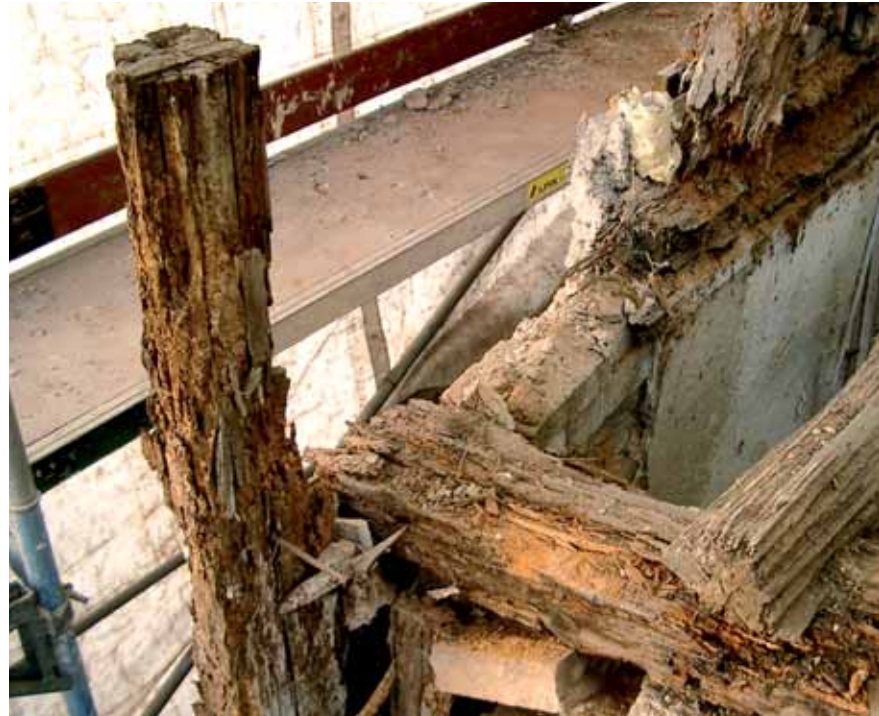
und
Schäden im
Detail an der
Westfassade
des Haupt-
hauses.

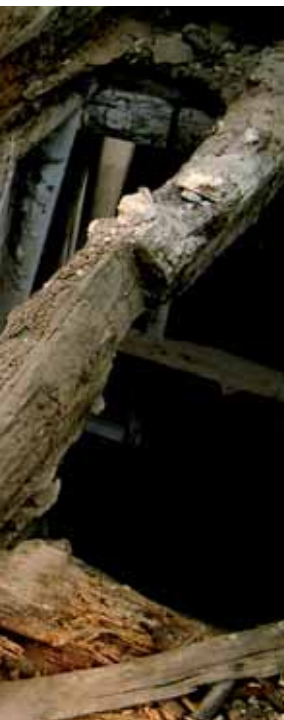
◀ Detail der Schäden an der westlichen Giebelwand.

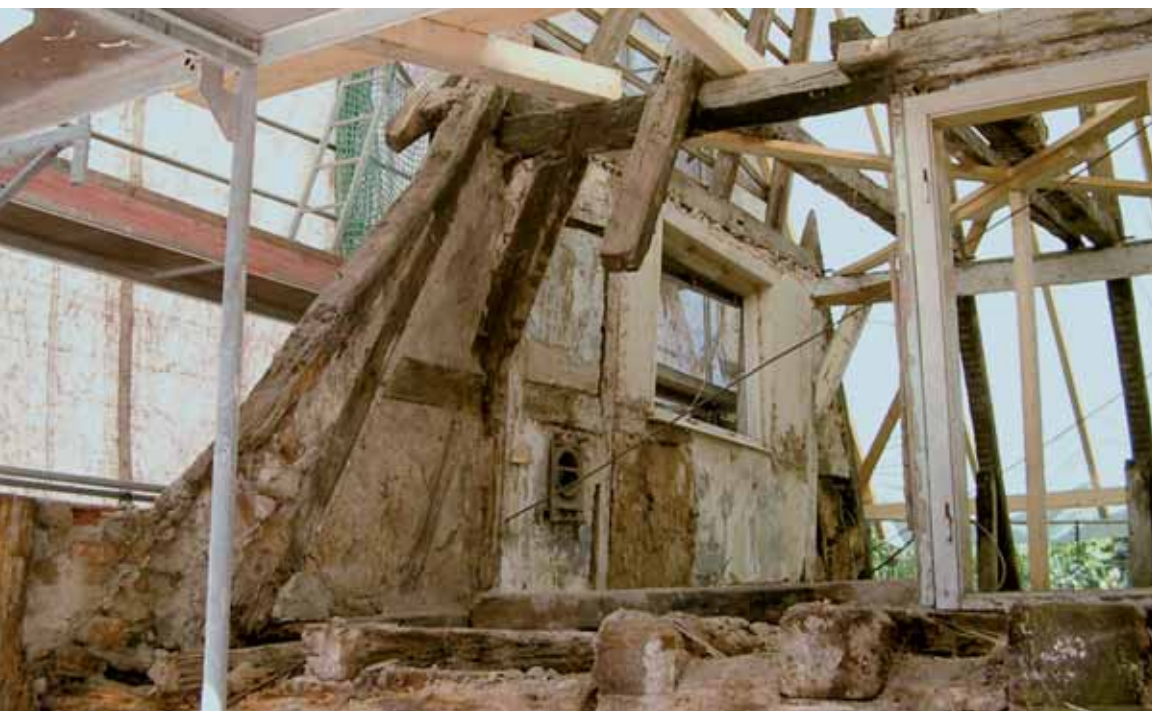
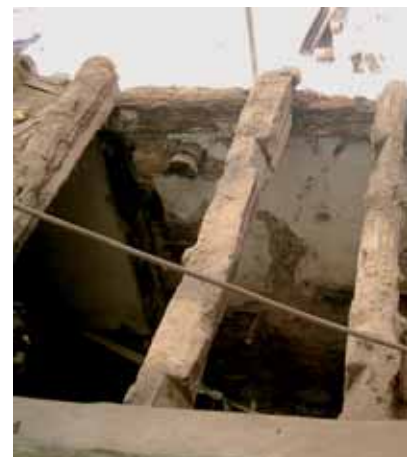
◀ Die Schäden an den Holzbauteilen waren groß und erst nach dem Entkernen richtig sichtbar. Links: Haupthaus, Schäden an westlicher Giebelwand, oben: marode Deckenkonstruktion.

Die Anforderungen an alle am Bau beteiligten Fachleute und Handwerker waren sehr hoch, da die Schäden am konstruktiven Gefüge im Haupthaus enorm waren. Da möglichst viel alte Substanz erhalten bleiben sollte, war nur ein schrittweises Vorgehen möglich. Ein Sparren- und Balkenfeld nach dem anderen wurde instandgesetzt. Bauteile, die nicht mehr zu halten waren, wurden entsprechend dem Bestand und den Vorgaben der Denkmalpflege ergänzt und das Gesamtgefüge nach den statischen Erfordernissen überarbeitet.

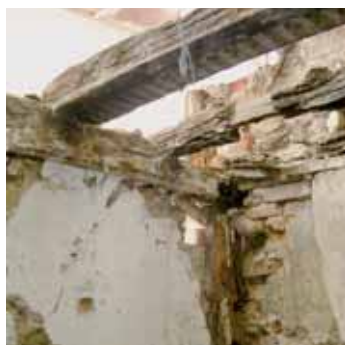
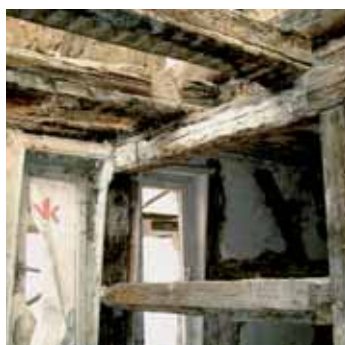
▲ Haupthaus, Schäden an den Deckenbalken in der Südwestecke.
