Die Zinkburg

Dokumentation
einer Instandsetzung

Das Haus Boxlohe 18: Dokumentation einer Instandsetzung

Dokumentation Baudenkmal Schwabach 1
Stadt Schwabach/Gewobau Schwabach

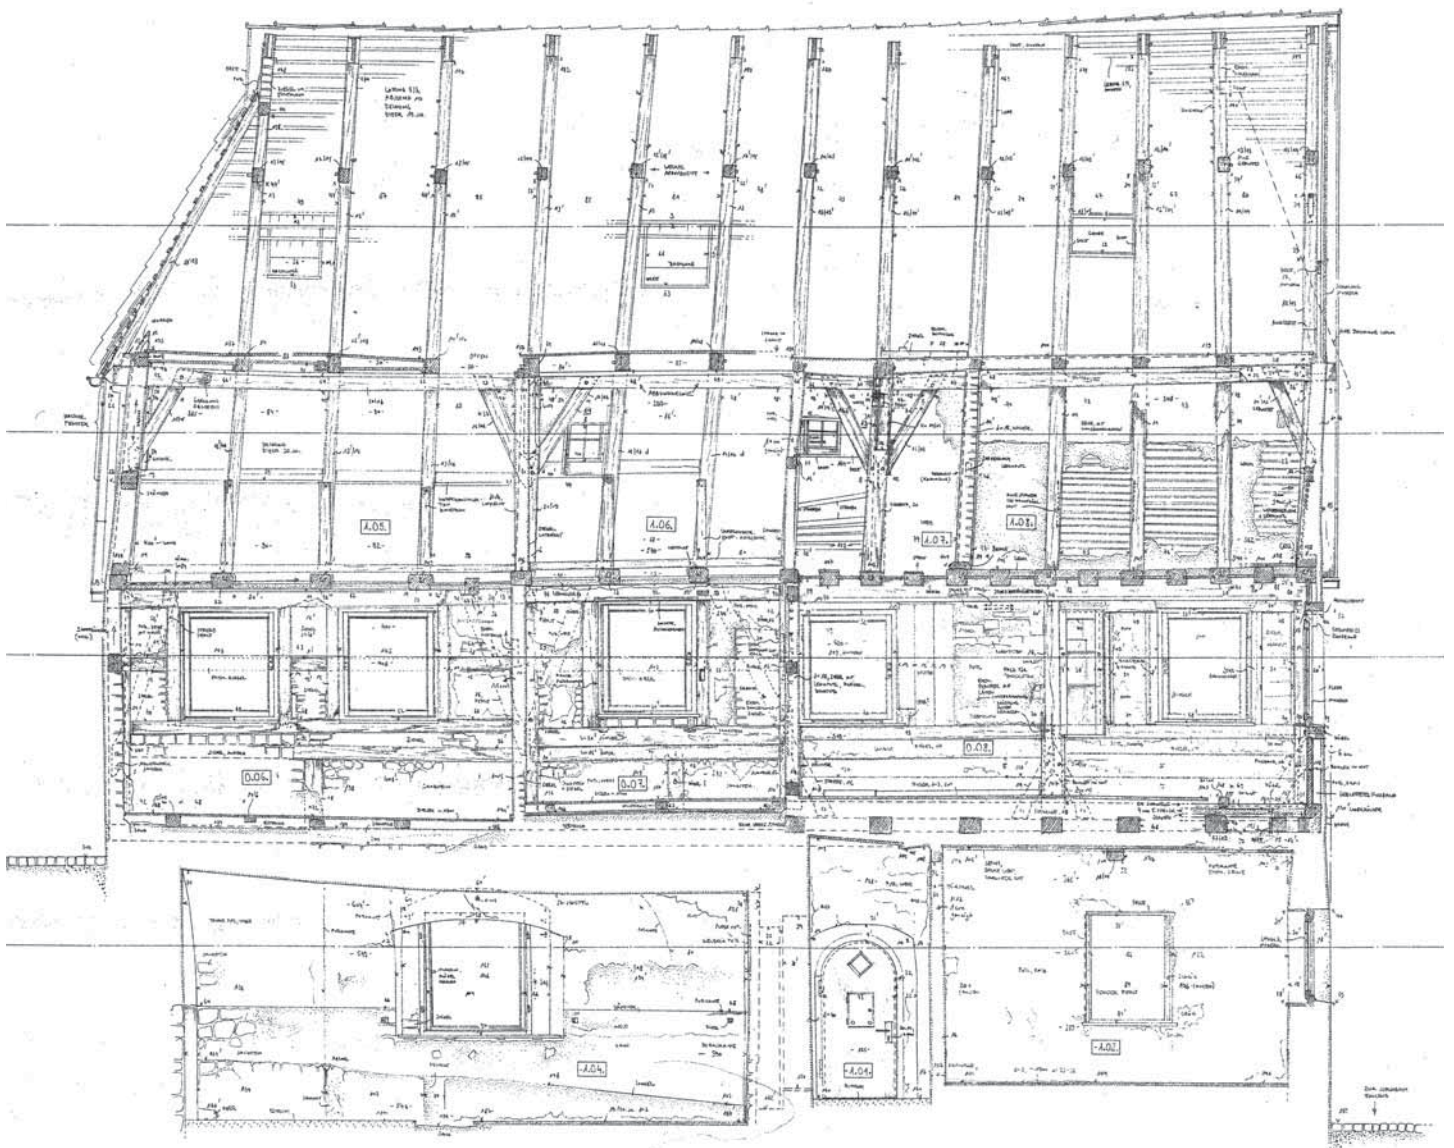
▲ Abb. 1 Detaillierte Bestandsaufnahme des Zustandes der Nordfassade, hier ein Schnitt in west-östlicher Richtung.

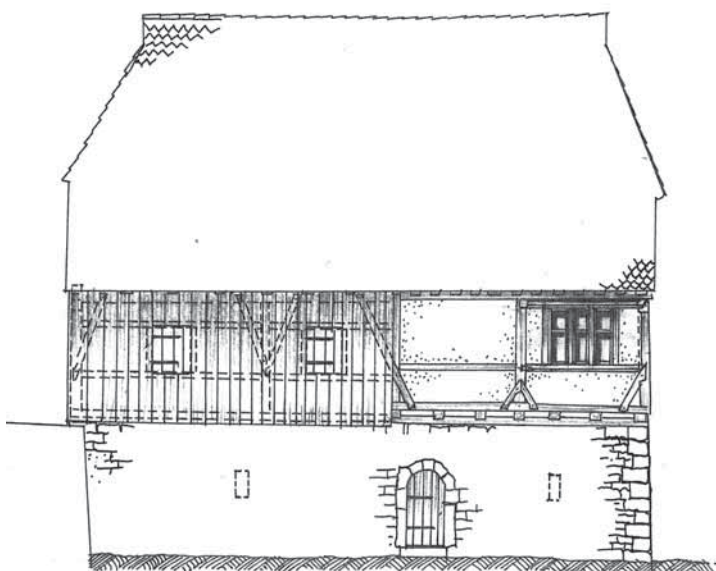
◀ Abb. 2 Rekonstruktionsversuch des Zustandes von 1481 anhand der Nordfassade. Linke Hälfte im „Erdgeschoss“: Bohlenwand mit Lehmverstrich und kürzerem Fenstererker. Rechts davon vermutlich Schalung, weil sich keinerlei Befunde für eine Fachwerk- oder Bohlenwand ergaben. Darunter der vermutlich hochmittelalterliche, massive Sockel des Vorgängergebäudes. (beide Zeichnungen dieser Seite:: Dipl.-Ing. Oliver Lindauer, München)

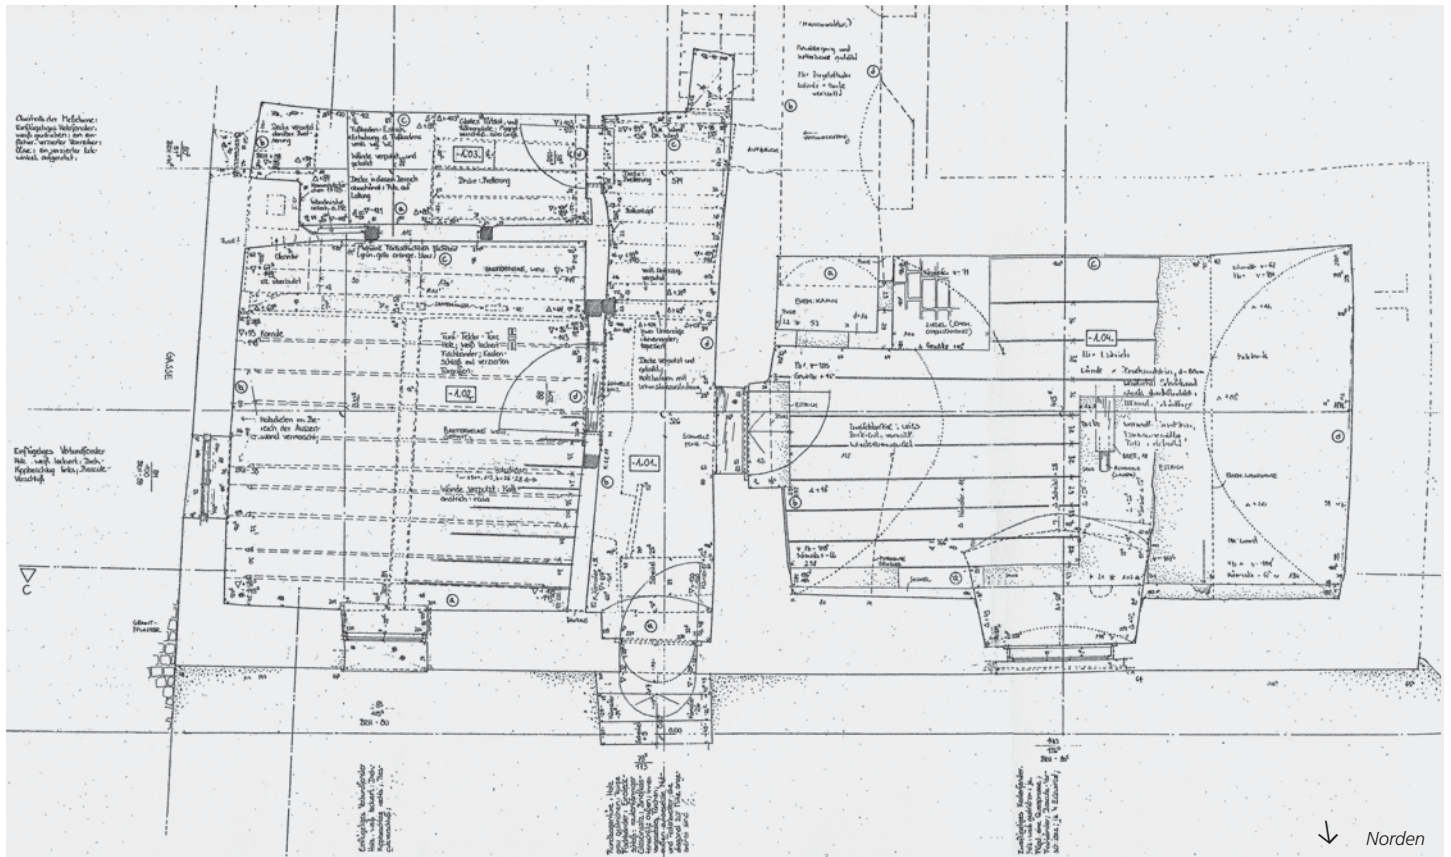
Abb. 3 Verformungsgerechtes Aufmaß des „Kellergeschosses“. Besonders an der Nord- und Westseite fallen die extrem starken Wände auf. Auch von der Einteilung her unterscheidet sich dieses Geschoss erheblich vom „Erdgeschoss“.

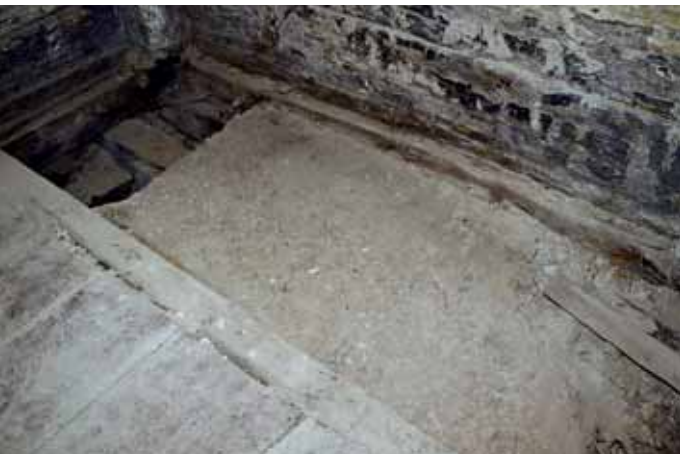
▲ Abb. 6 Aufgedeckter Gipsestrichboden nach der Aufnahme der jüngeren Bodendielen.

Als eine der Besonderheiten muss die von der „Norm“ abweichende Form des mittelalterlichen Bodenaufbaus im „Erdgeschoss“ genannt werden, weil sie bisher – ausgenommen vielleicht das Einzugsgebiet von **Bad Windsheim**⁹⁾ – singulär ist. Abweichend ist sie deswegen, weil in Bohlenstuben allgemein Dielenböden eingebaut worden sind. Nach der Aufnahme der jüngeren Bodendielen konnte ein Gipsestrich (!) aufgedeckt werden (Abb. 6, s. a. S. 31).

Er liegt auf einem Rost von halbierten „Bälkchen“ auf, die mit ihrer geraden Seite auf die Deckenbalken aufgelegt wurden (siehe Skizze, Abb. 8).

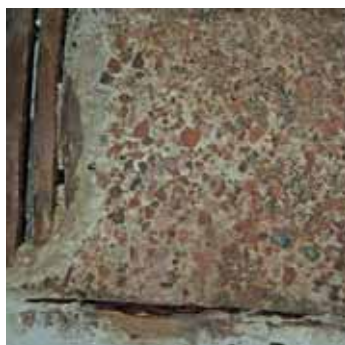
▲ Abb. 7 Mittelalterlicher Gipsestrich (gereinigter Zustand) mit zerkleinerten Ziegel- und wohl Schlackezusätzen auf Spaltholzrost.

Darauf wurde die bis zu 10 cm dicke Gipsestrichschicht aufgebracht. Vermutlich um zu starken Abrieb zu verhindern, setzte man ihr zerkleinerte Ziegel- und wohl Schlackeanteile (Abb. 7) zu. Im Bereich der Außenwände des Bohlenkontorraumes standen vermutlich Bänke, weil hier die Oberflächen noch eine dünne „Gipsverschweißung“ aufweisen, während hingegen die Bereiche davor schon „durchgelaufen“ sind bzw. Verschleißspuren aufweisen. Die Spalthölzer blieben wie die Deckenbalken von unten her sichtbar. Sie sind mit einer sog. Bisterlasur schwarz-braun gestrichen worden (Nachweis Untersuchung Prof. H.-P. Schramm). Zu dieser Lasur später mehr. Die zeitliche Einordnung dieses Bodens gelang über die dendrochronologische Altersbestimmung von zwei verschiedenen Spalthölzern. Sie wurden wie die anderen Balken der Aufstockung im Sommer 1481 (d) gefällt. Der Gipsestrich beschränkte sich nicht nur auf den Kontorraum, sondern zog sich über das gesamte Geschoss hinweg. Ein weiterer Aspekt, der die These eines Wirtschaftsgebäudes stützt. Das Prinzip des Bodenaufbaus war dem Verfasser aufgrund anderer Bestandsuntersuchungen bekannt. Gleichgelagerte Befunde ließen sich u. a. in den Denkmälern Maria-Dorothea-Str. 2 in Hilpoltstein von 1390 (d), Obere Weinstr. 9 in Heideck von 1381/82 (d) oder An der Kapell 1 in Heideck von 1421 (d, a) beobachten. Der einzig grundlegende Unterschied zur „Zinkburg“ bestand darin, dass in diesen mittelalterlichen Bauten anstatt Gips eine kompakte Lehmschicht als Lauffläche eingebracht worden ist.

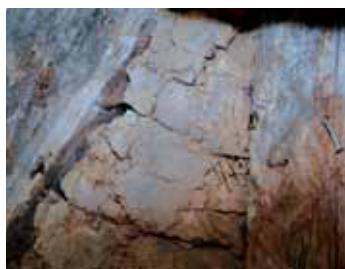
Vergleichbar mit Befunden an zwei Bürgerhäusern in Heideck, Hauptstraße 30 und 32 (Landkreis Roth), aus der zweiten Hälfte des 14. Jahrhunderts ergaben sich auch hier noch Fassungsbelege für die spätmittelalterliche Behandlung der Fassade. Was zunächst wie eine natürliche Verschmutzung der Oberflächen aussah, entpuppte sich nach den farbchemischen Analysen als die ursprüngliche Behandlung der Fassade (Abb. 10)! Bemerkenswert ist

▲ Abb. 10 Zinkburg/Westfassade. Lehmausfachung (1481) mit optisch „verschmutzten“ Holz- und Lehmoberflächen, die jetzt als schwarze, bauzeitliche Anstriche identifiziert werden konnten.

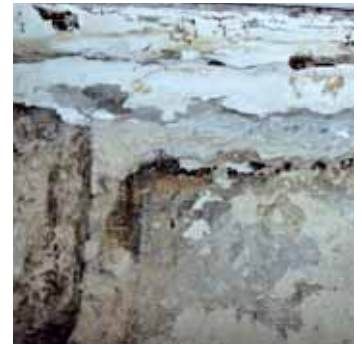
▲ Abb. 12 Gefachputz an der östlichen Innenfachwerkwand im Bohlenkontorraum. Es sind zwar gelbe bzw. rote Holzanstrichverbreiterungen ablesbar, sie gehören jedoch nicht zu den frühesten Farbgestaltungen, sondern die Schwärzungen, die am rechten, mittleren Bildrand erkennbar sind (Raum 0.08/Wand b).

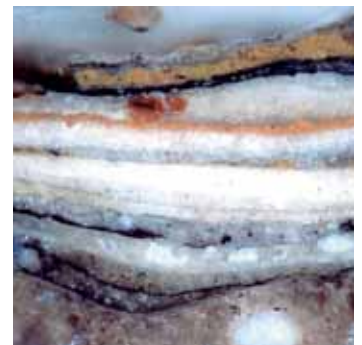
Es handelt sich bei ihnen nicht um die frühesten Fassungen. Aus dem Gutachten von Prof. Dr. H.-P. Schramm: „Der Querschliff (Abb. 13) zeigt eindeutig, dass Schwarzfassungen als Erstfassungen auf dem Putz vorliegen. Aus dem Stratigrafieverlauf wird ebenfalls deutlich, dass mehrere Gelbfassungen existieren, deren früheste (in Resten erhaltene) erst als sechste Fassungsschicht (!) auftritt. Es gelang die unterste Schwarzfassung präparativ freizulegen und nachzuweisen, dass hier eine Proteinbindung vorliegt.“

▲ Abb. 13 Querschliff QS 4141b; 75-fache Vergrößerung des Gefachputzes (Aufnahme: Prof. Dr. H.-P. Schramm).

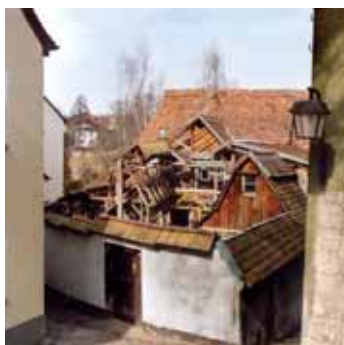
▲ Abb. 14 Blick von Süden auf die Gebäude des Innenhofs: Im oberen Bereich wurde die Ausfachung schon teilweise entfernt.

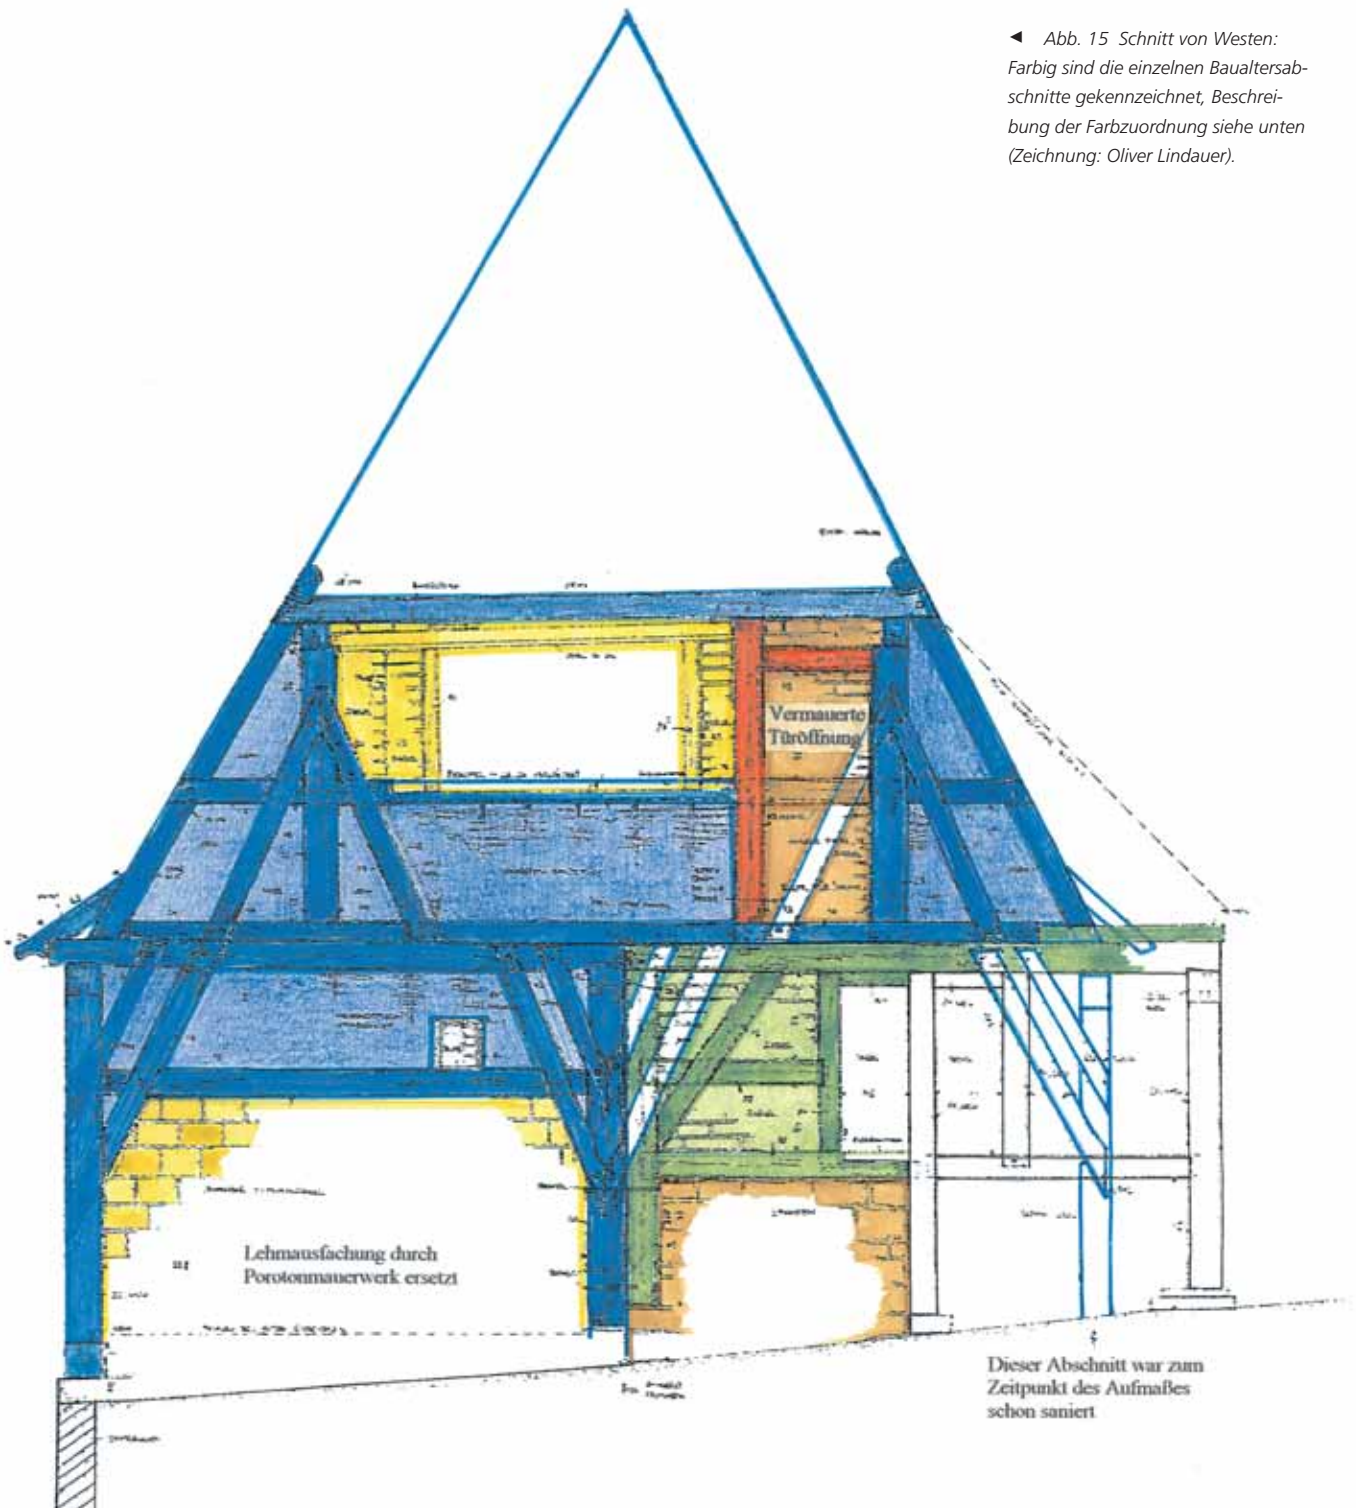
◀ Abb. 15 Schnitt von Westen:
 Farbig sind die einzelnen Baualtersabschnitte gekennzeichnet, Beschreibung der Farbuordnung siehe unten
 (Zeichnung: Oliver Lindauer).

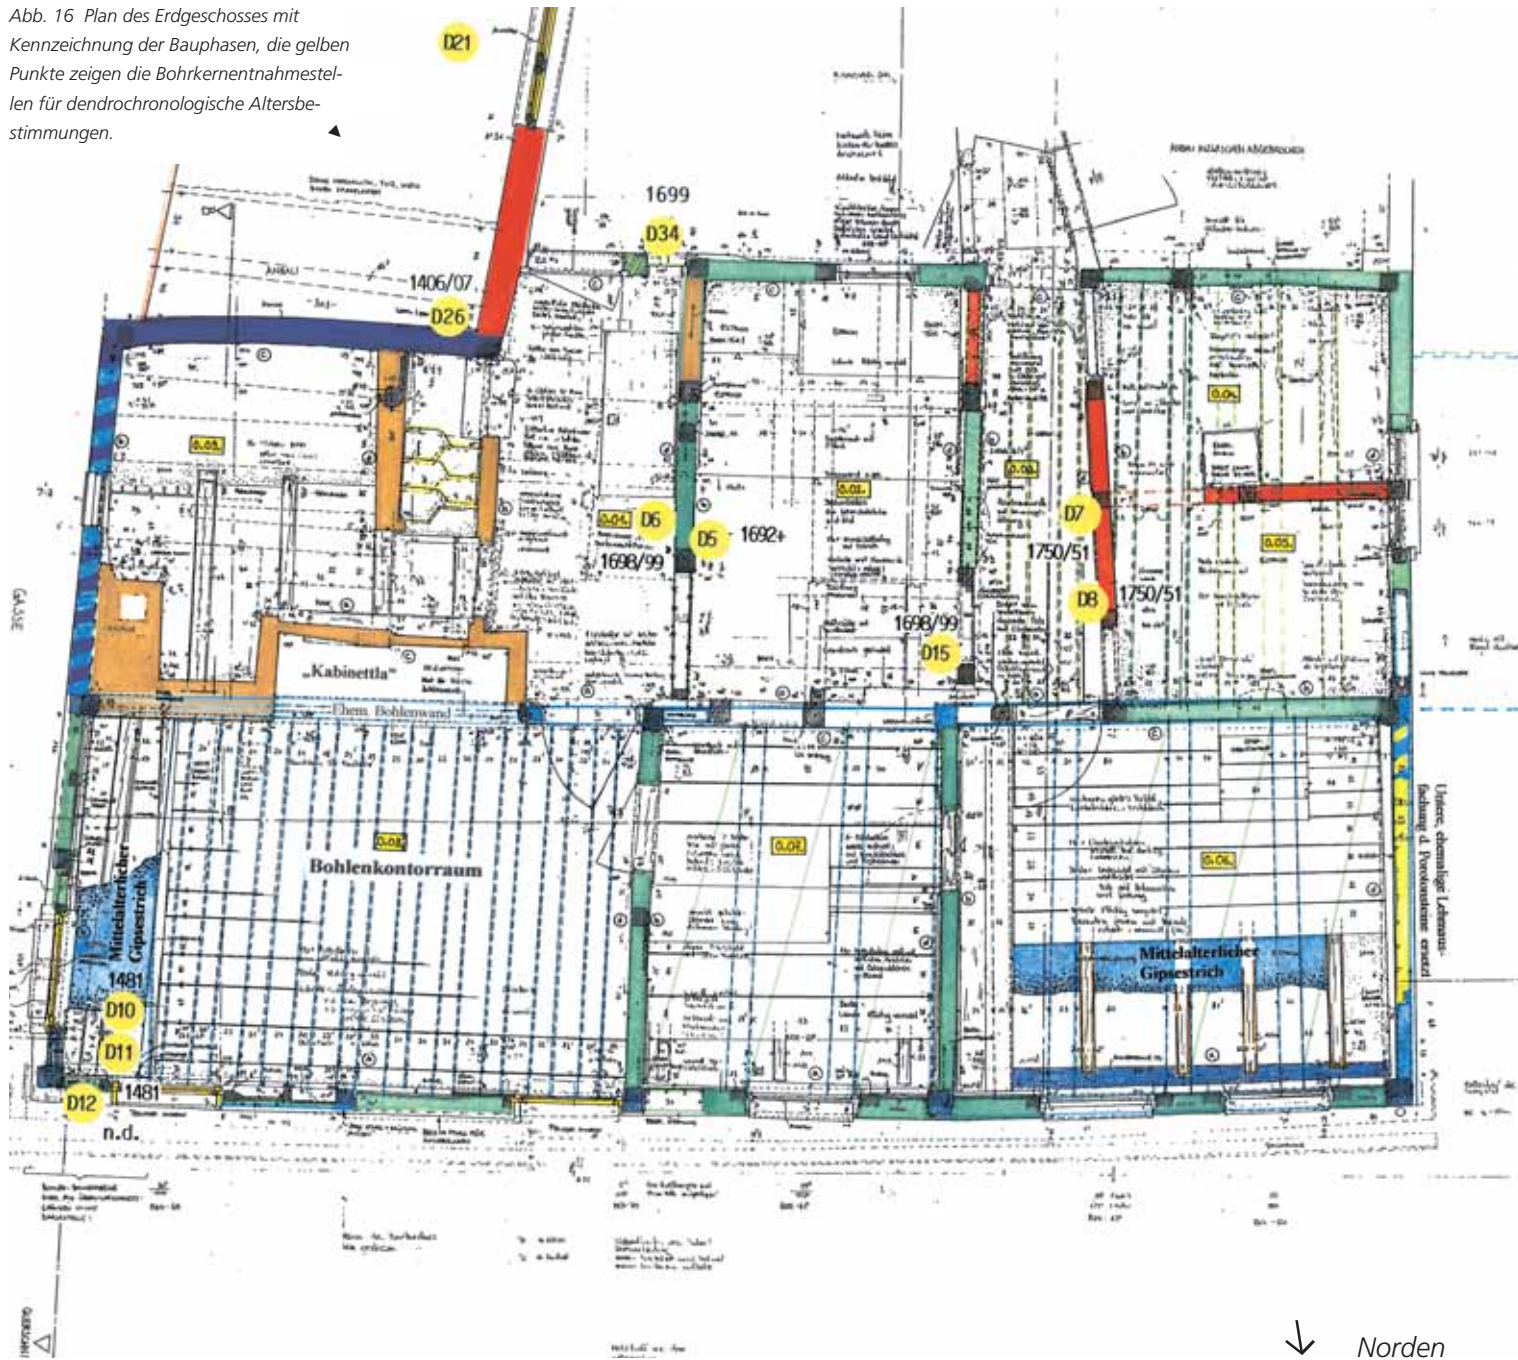
Abb. 16 Plan des Erdgeschosses mit Kennzeichnung der Bauphasen, die gelben Punkte zeigen die Bohrkernentnahmestellen für dendrochronologische Altersbestimmungen.

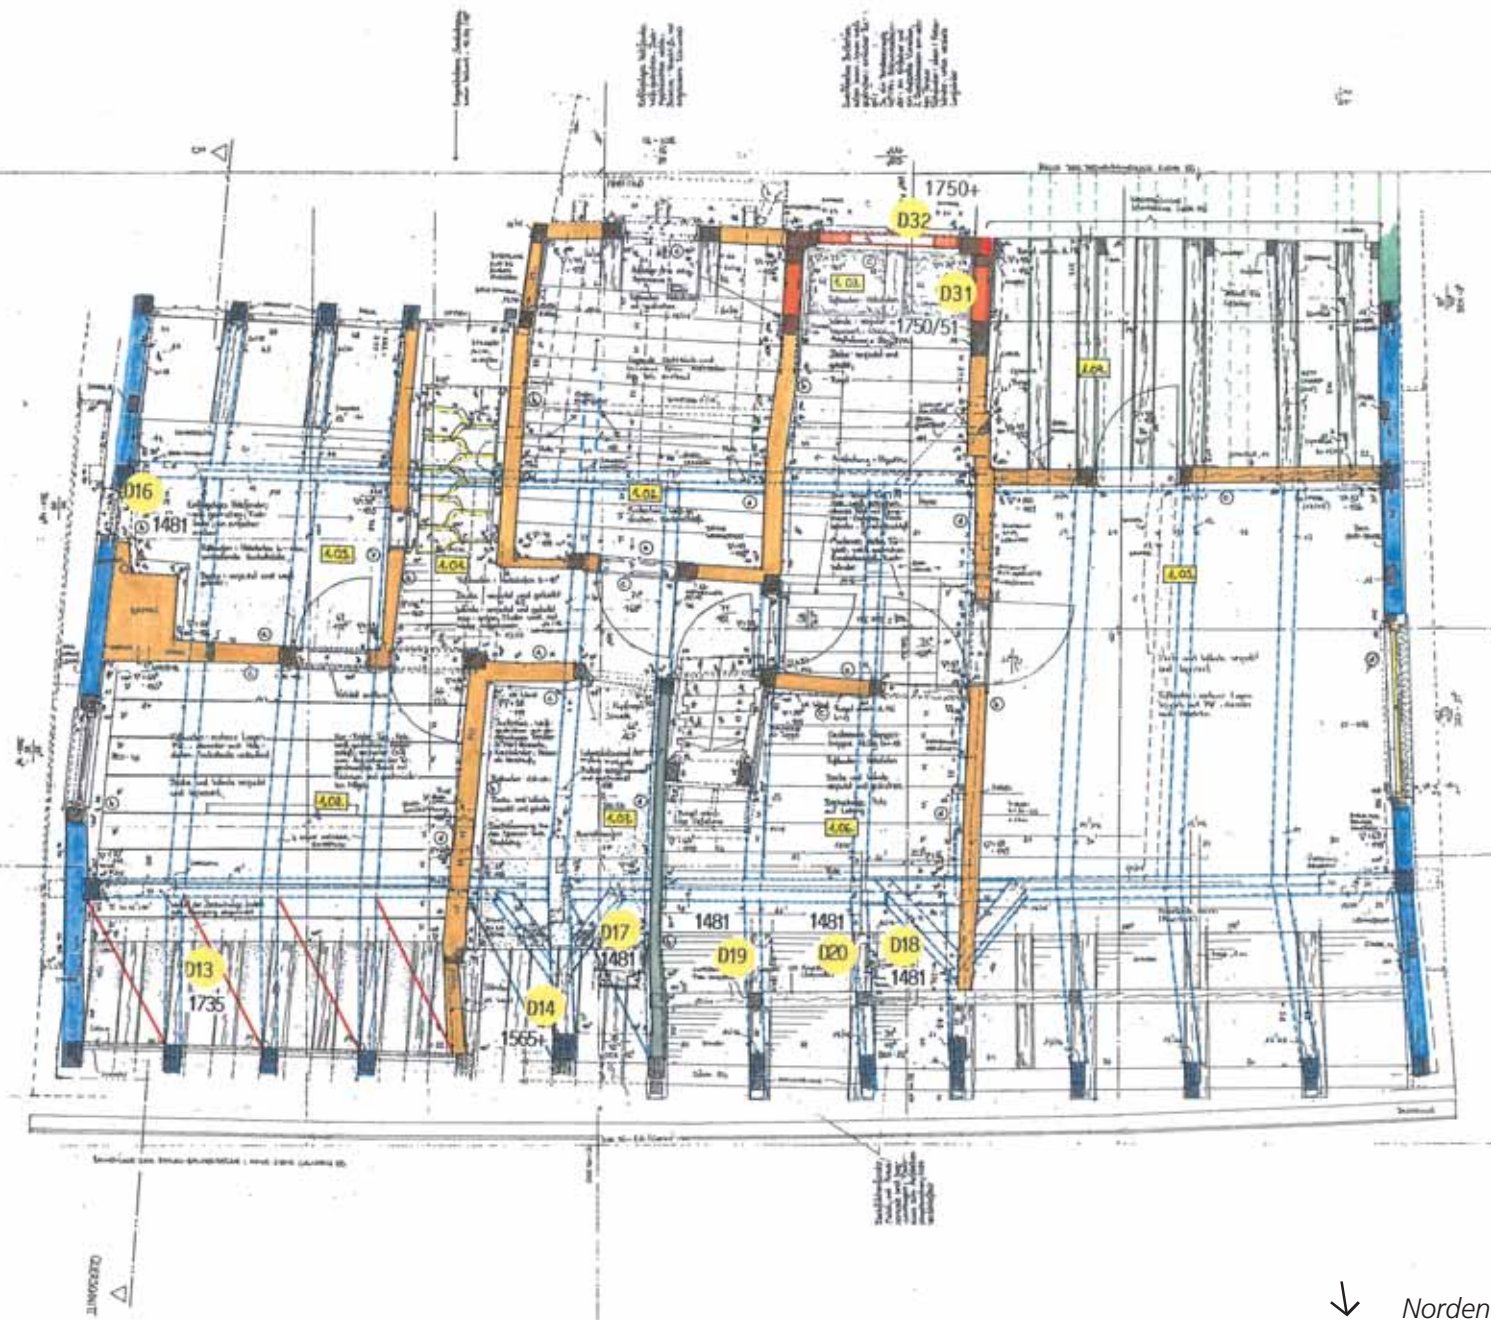
▼ Abb. 17 Bauphasen im Dachgeschoss.

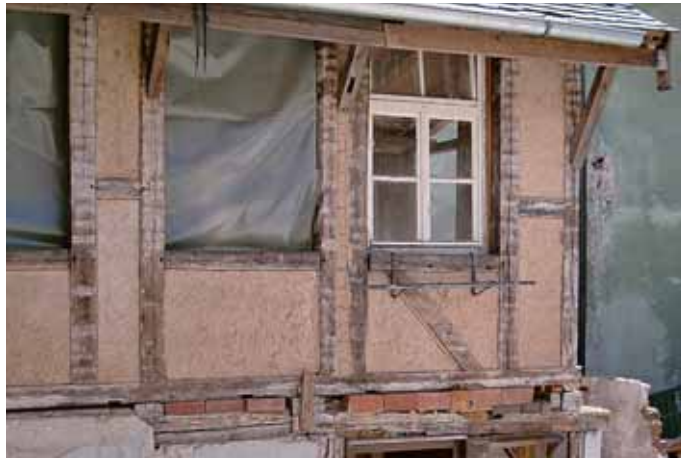
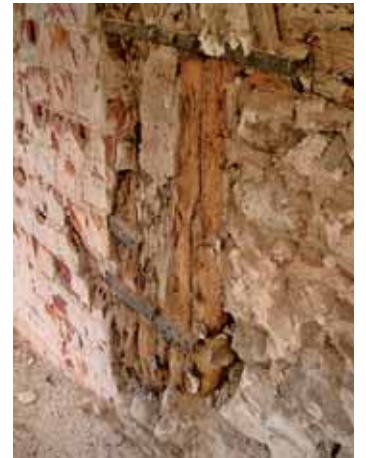
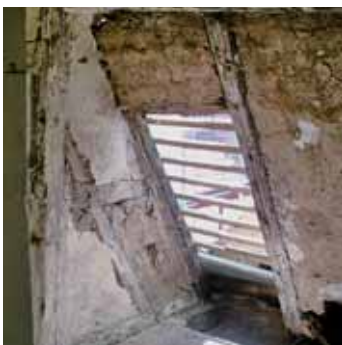
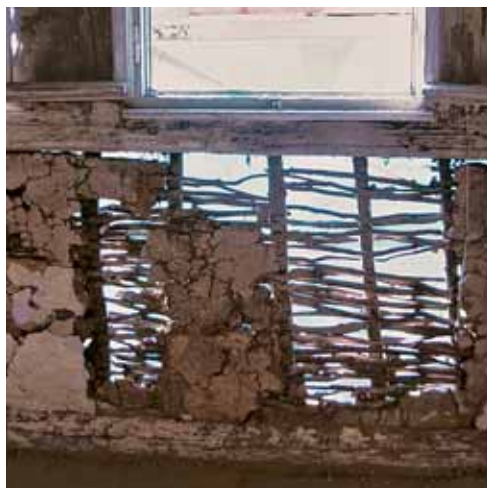
So sah die „Zinkburg“ im Frühjahr 2006 aus: nach dem „Entmüllen“ des Innenbereiches und des Hofes, entrümpelt und entkernt. Der Putz an den Fassaden ist entfernt, Fachwerkkonstruktionen freigelegt, Schäden u. a. an tragenden Elementen werden sichtbar.

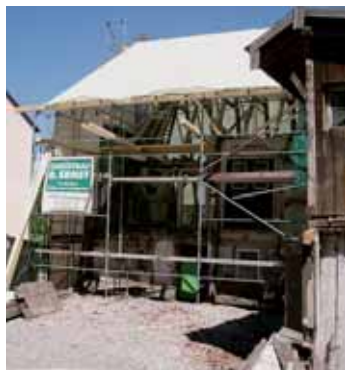
▲ Hofansichten während der Instandsetzung: Ein Notdach schützt die verbliebene Fachwerkkonstruktion des Haupthauses, solange das Dach offen ist.

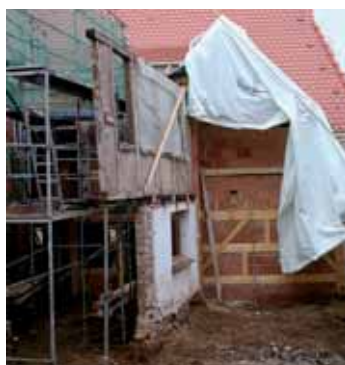
▲ Die hofseitige Wand des Ostflügels musste zeitweise am Gerüst verankert werden. Es wurde dafür zusätzlich verstärkt.

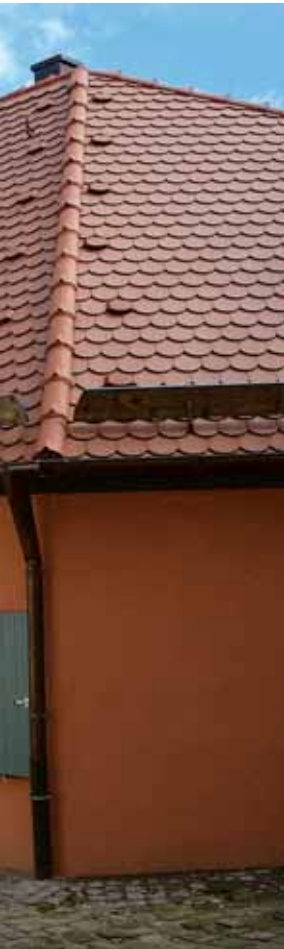
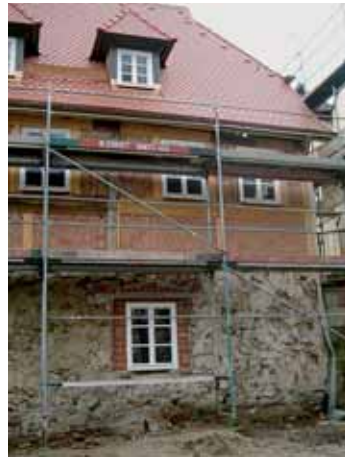
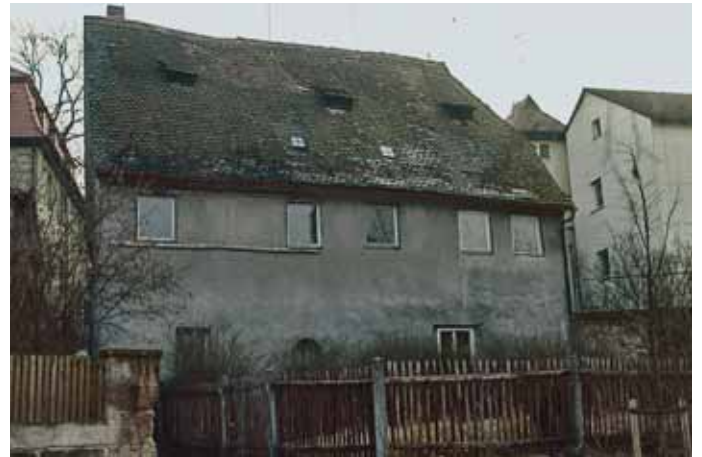
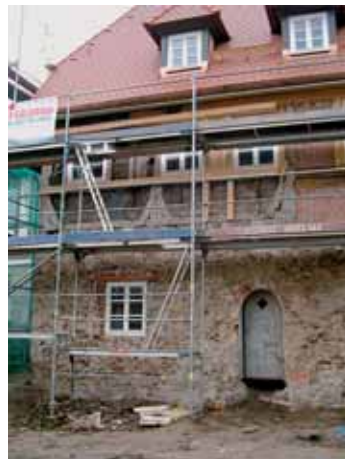
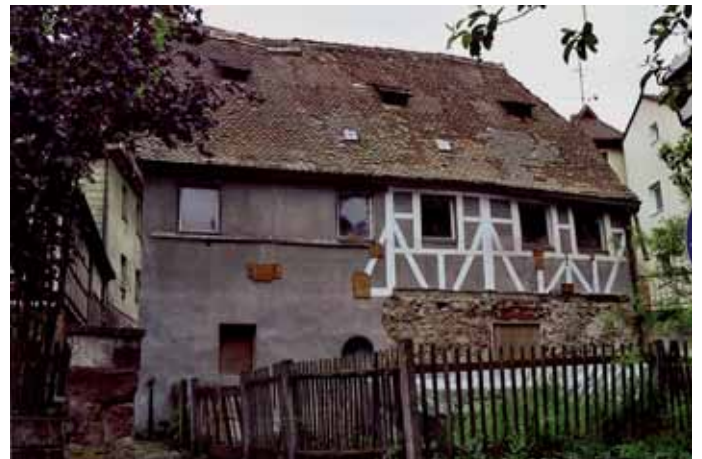
▲ Nach der Abnahme des Putzes werden Bruchsteinmauerwerk und Fachwerk an der Nordfassade sichtbar.

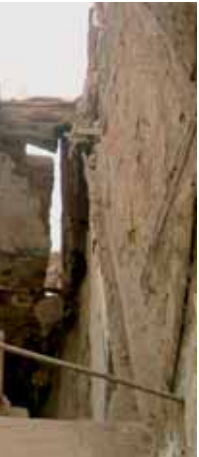
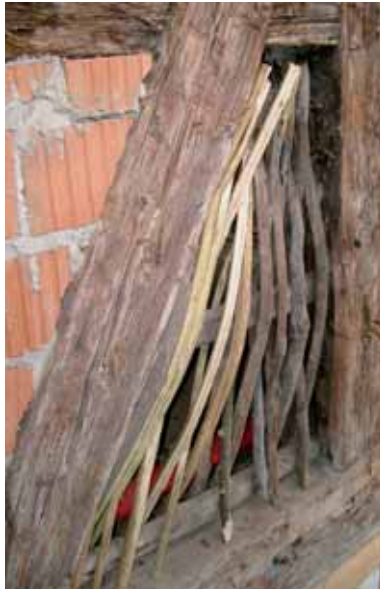
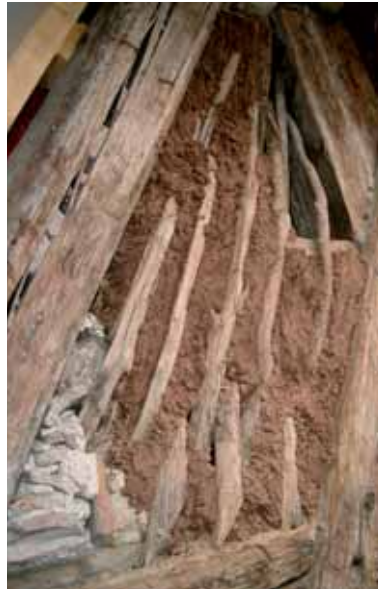
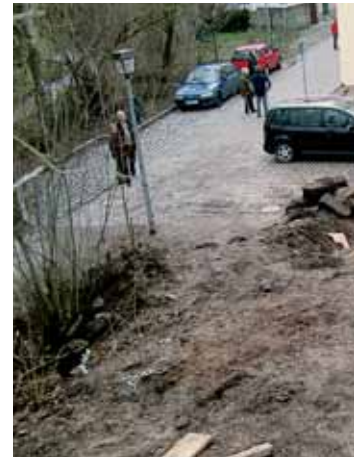
Ein weitere Herausforderung stellte der Erhalt der Bohlenstube dar. Die Wandteile nach außen waren teilweise morsch, ein Wandstück war in früherer Zeit durch Mauerwerk ersetzt worden und wurde nun in seinen ursprünglichen Zustand zurückversetzt. Es galt, den historischen Gipsestrich während der Bauarbeiten zu schützen, solange die darüberliegenden Bodendielen ausgebaut und eingelagert waren und auf ihren Wiedereinbau warteten. Die in der Barockzeit eingebauten Wandschränke wurden ergänzt und wieder in ihren ursprünglichen Zustand mit Türchen versetzt. Außenseitig wurden vor Auftrag des Vollwärmeschutzes die Holzbohlen wieder mit Lehmschlag versehen (s. a. S. 29 und 31).

▲ Die Außenseiten der Bohlenstube und das Flechtwerk der Fachwerfelder wurden von einem Fachmann für Lehmrestauration wieder mit Lehmschlag versehen. Wie in früheren Zeiten üblich kamen auch Baustoffe, die direkt vor Ort vorgefunden wurden, zur Verwendung: z. B. Weidenruten aus dem Garten der „Zinkburg“ zur Ergänzung der Gefache.

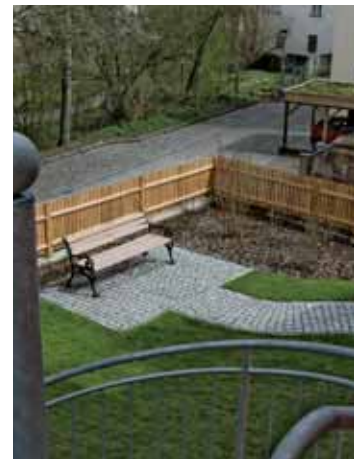
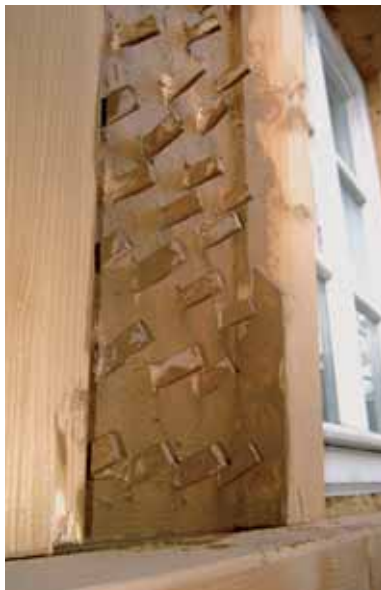
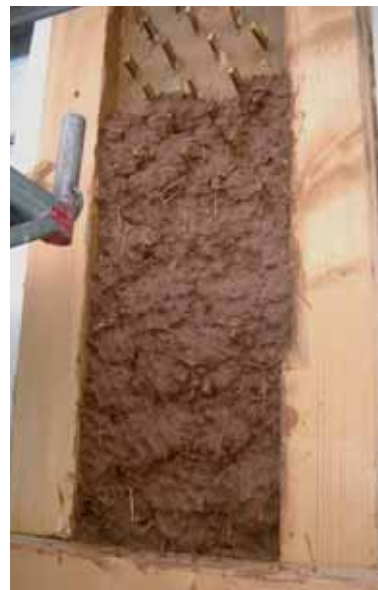
▲ Gartenansicht während und direkt nach der Instandsetzung: Auf dem oberen Bild sind die am Grundstücksrand wachsenden Weiden zu sehen, die für die Ergänzung der Lehmgeflechte in den Fachwerfeldern (siehe links oben) genutzt werden konnten.

▲ Nachgefertigte Eichenholzkeile zur Aufnahme des Lehms dienen der Stabilisierung der Wandfläche bei Nutzung dieses Naturstoffs.

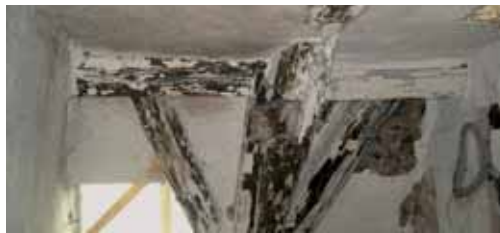
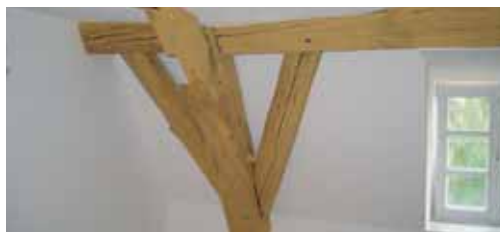
▲ Liegende Stuhlkonstruktion im Dachgeschoss des Haupthauses, Stuhldetail vor und nach der Instandsetzung.

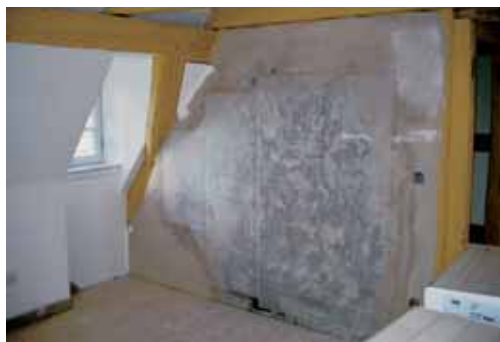
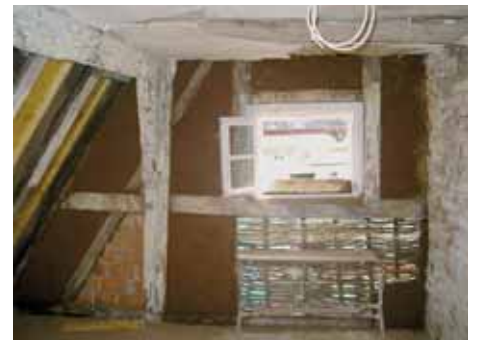
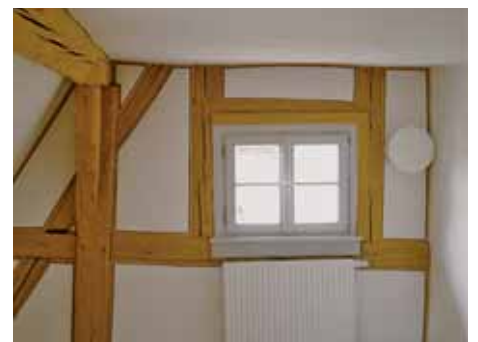
▲ Ostwand im Haupthaus während der Lehmrestaurierung, unten nach der Instandsetzung.

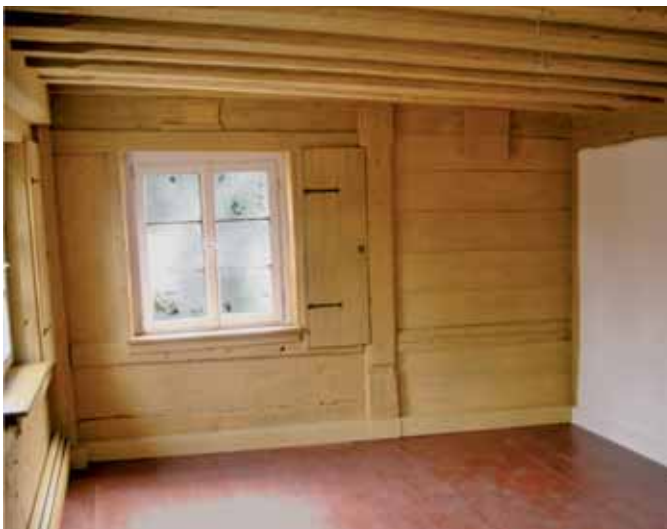
◀ Bohlenstube nach Abschluss der Arbeiten in „altem“ neuen Glanz.

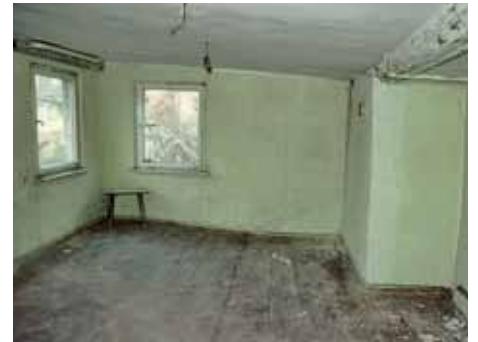
▲ Bohlenstube vor der Demontage der Wandverkleidung.

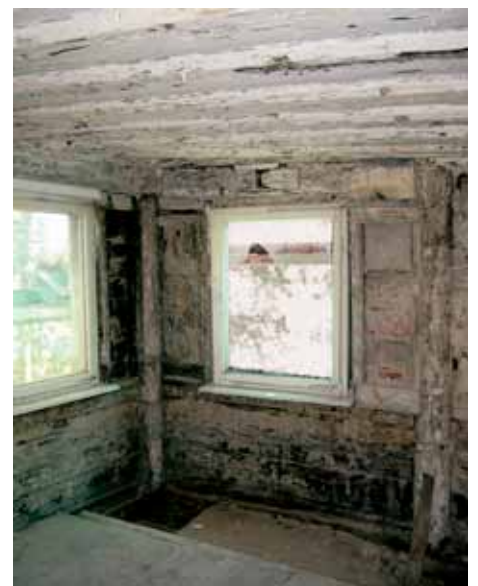
▲ Zustand vor Beginn der Arbeiten im Jahr 2005. Hier ist ein Stück des historischen Gipsestriches nach Aufnahme der Bodendielen sichtbar.
