Kappadocia 9

Neues Leben in einem ganz besonderen Haus

Dokumentation Baudenkmal Schwabach 5

Kappadocia 9:

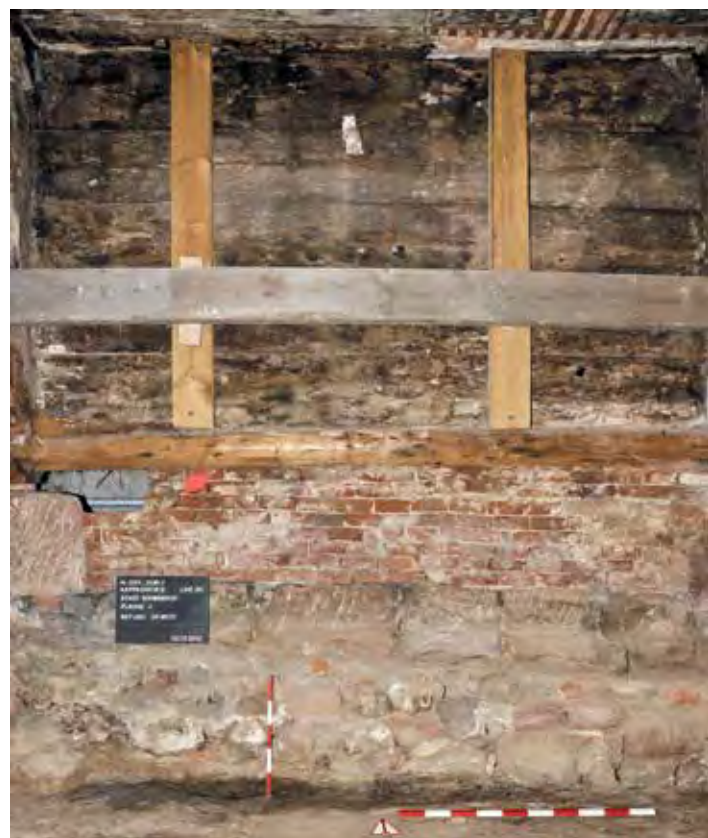
▲ Oben eine dunkle Bohlenwand aus dem ersten Drittel des 16. Jahrhunderts mit darunter liegender Sandstein-Fundamentmauer, wohl vor 1526/27 errichtet. Fundort: siehe Grundriss S.8/9, 6

Darüber hinaus spiegelt der südliche Fundamentstreifen den Bauzustand jener Zeit sehr deutlich wider (siehe Grundriss S.8/9, 6).

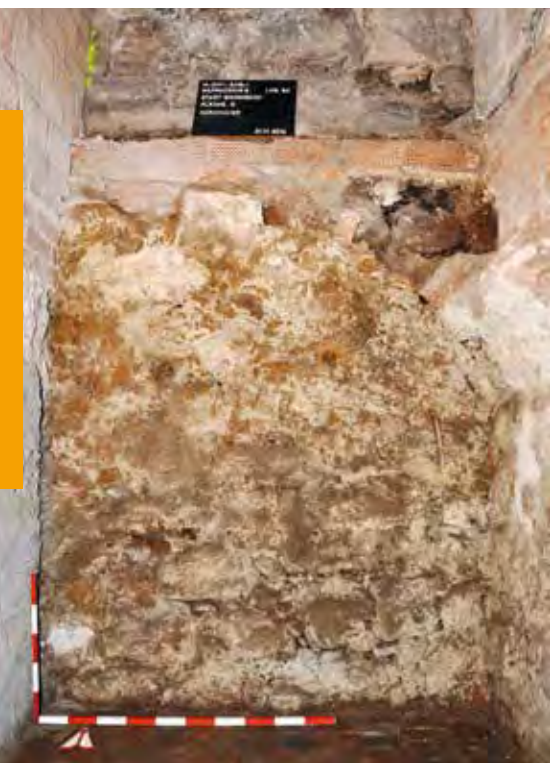
▲ Teilweise wieder freigelegt: Nördliche Kellerwand im Nordtrakt mit einem Gewölbeansatz, der auf eine Breite des Kellers von etwa 3,1 Metern schließen lässt. Fundort: siehe Grundriss S.8/9, 7

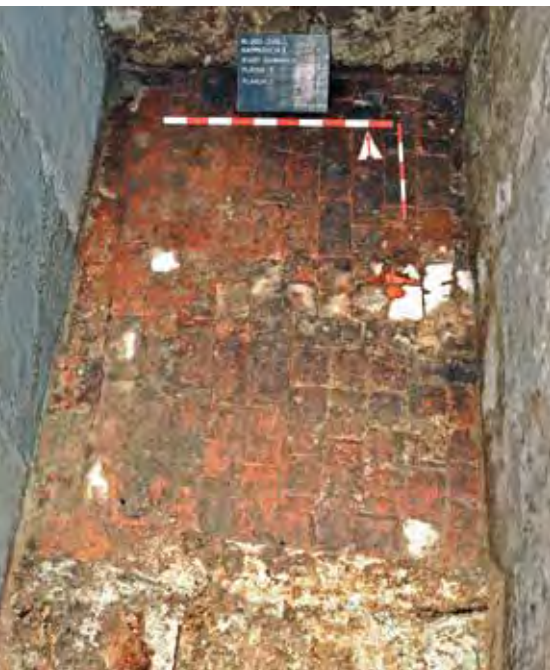
▲ Pflasterung des Kellerbodens, gleiche Ziegelsteine wurden auch für den Belag der Hoffläche verwendet. Dieser Keller wurde wohl Mitte des 16. oder im Lauf des 17. Jahrhunderts erweitert. Fundort: siehe Grundriss S.8/9, 7

Beachtenswert ist die Pflasterung des Kellers mit Ziegeln, die sich am Bauzustand vor der Erweiterung im 18. Jahrhundert orientiert. Sie muss daher im 16. oder 17. Jahrhundert verlegt worden sein. Auch im Erdgeschoss des südlich der Tordurchfahrt gelegenen Hauptraumes finden sich im gleichen Format verbaute Ziegel. Zeitgleich musste auch die Pflasterung des Hofes, deren Reste ebenfalls dokumentiert worden sind, erfolgt sein.

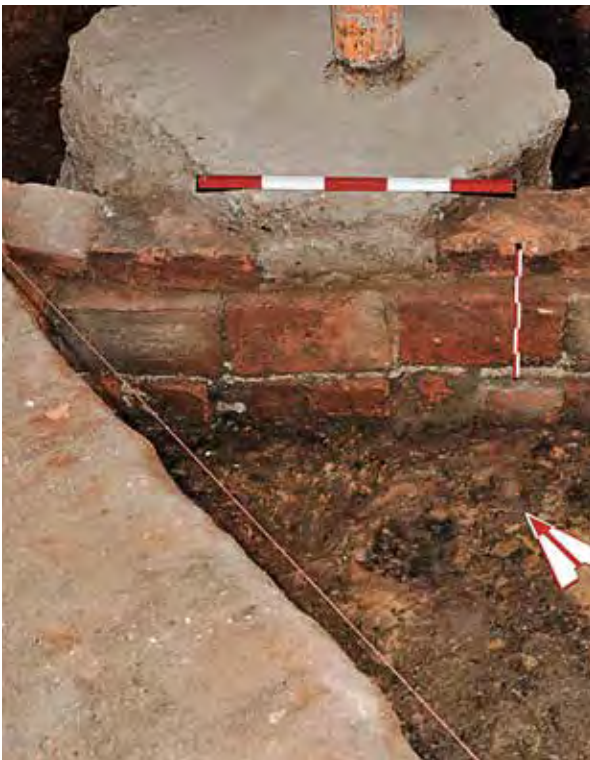
▲ Teilstück des frühnezeitlichen Kanals im südöstlichen Hauptraum. Über diesen Kanal wurde Wasser oder Abwasser aus dem Gebäude ausgeleitet und vielleicht über einen Graben in den naheliegenden Fluss Schwabach eingeleitet. Fundort: siehe Grundriss S.8/9, **9**

Erstmals konkrete Belege für die gewerbliche Nutzung des Anwesens liefern die freigelegten Strukturen im südlichen Hauptbau. Sie stehen mit der schriftlichen Überlieferung im Einklang. So werden im Zeitraum von 1655 bis 1779 immer wieder Bierbrauer als Besitzer dieses Anwesens genannt. Zeitgleich ist im Jahr 1748 von einem „zweigädigen Haus mit Hofreit, Dörr- und Malzhaus, Stallung und Schüpf“ (siehe die „Häusergeschichte“ von Karl Dehm) die Rede. 1780 sind Dörr- und Malzhaus sowie die Stallungen jedoch abgerissen worden. Das bedeutet, dass hier bis ins 17. und 18. Jahrhundert Bier gebraut worden ist. Von der eigentlichen Braustätte berichten die Quellen aber ebenso wenig wie von deren Abriss. Nur ein Plan von 1823 gibt darauf einen Hinweis. Der Schluss liegt daher nahe, die Braustätte im Hauptgebäude zu suchen. Im Verlauf der archäologischen Untersuchungen konnten dort tatsächlich Reste der Braueinrichtung freigelegt und dokumentiert werden. Im Erdgeschoss, südlich der Tordurchfahrt, verläuft ein gebogener, aus Ziegeln gebauter Kanal quer durch einen damals wohl noch nicht unterteilten Raum. Am südlichen Ende verließ er ursprünglich das Gebäude zur Straße hin. Das andere Ende

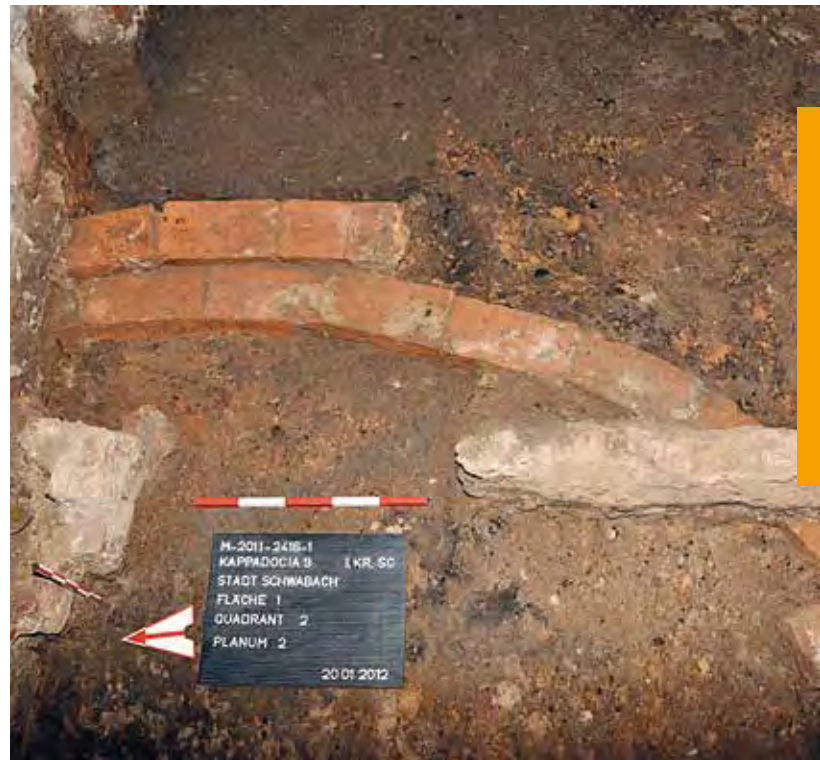
▲ Teilstück des frühnezeitlichen, ringförmigen Unterbaus aus Ziegeln im südöstlichen Hauptraum. Wahrscheinlich Teil einer Braustätte, auf dem gemauerten Ring könnte ein Sudkessel (auch Würzpfanne genannt), ein Maischbottich oder ein Kühlschiff zum Abkühlen des Bieres gegessen haben. Fundort: siehe Grundriss S.8/9, **10**

mündet an einen aus Ziegeln des gleichen Formats angelegten Ring, der nur noch in Teilen erhalten ist und ursprünglich etwas mehr als 2,8 Meter Durchmesser besessen haben muss. Er ist vermutlich bei der Verlegung der Tordurchfahrt nach Süden, ab Mitte des 18. Jahrhunderts, gekappt worden. Auf dem gemauerten Ring könnte ein Sudkessel (auch „Würzepfanne“ genannt), ein Maisch-Bottich oder eventuell auch ein Kühlschiff zum Abkühlen des Bieres gestanden haben. Mehr bauliche Hinweise auf eine Brauerei haben die archäologischen Untersuchungen nicht ergeben, obwohl die schriftlichen Archivalien den Hinweis enthalten, dass noch 1838 auf dem Haus das Brauereirecht geruht hat.

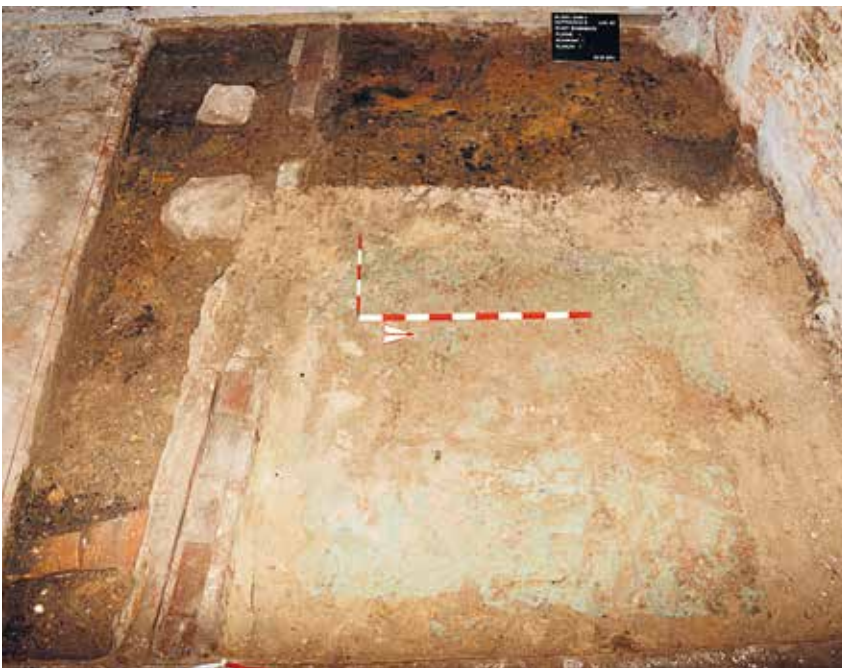
▲ Offener Kanal mit dem Unterfutter eines ehemals angrenzenden Beckens, das wahrscheinlich für Bottiche verwendet wurde, in denen die Weißgerber das Leder in Laugen aus Alaun, Wasser und Kochsalz gebleicht haben, bis es weich und hell genug war, um zu Kleidungsstücken verarbeitet zu werden. Fundort: siehe Grundriss S.8/9, **13**

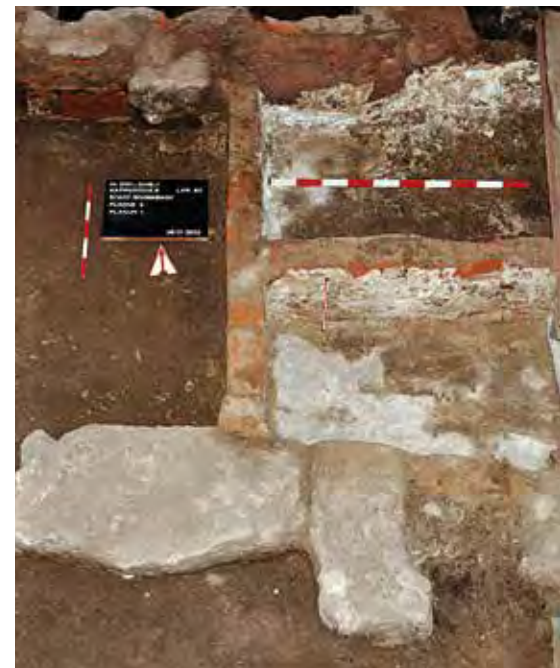
▲ In diesen Äschern der Weißgerber (Format etwa 1,5 mal 1,0 Meter) legten die Gerber Felle in eine Lösung aus Wasser, Kalkmilch oder Pottasche ein, um die Fellhaare und Haut zu trennen. Fundort: siehe Grundriss S.8/9, **11**

Im Zuge der archäologischen Untersuchungen entdeckte man in diesem Zusammenhang direkt hinter dem südlichen Hauptgebäude Gruben, sogenannte Äscher, für die Gerberei. Mit einer Größe von 1,5 mal 1,0 Metern waren sie geeignet für Felle, die hier zu Leder für Bekleidung verarbeitet wurden. In den Gruben wurde die enthaarten Tierhäute für mehrere Tage in eine Lösung aus Wasser und Kalkmilch oder Pottasche gelegt. Kaum zu glauben, aber Reste solch weißer Kalkmilch, die an den Wänden und an den Böden der Gruben haften, konnte der Archäologe sogar noch feststellen! Ebenso galt dies für Reste von verfüllten Gruben im Gebäudeinneren oder im Hof. Zumindest einige der rechteckigen Gruben könnten Bottiche aufgenommen haben, in denen die Häute gegerbt wurden. Dieser Prozess lief in solchen Behältnissen unter Zugabe von Alaun (Kaliumaluminiumsulfat), Salz und Wasser ab und ergab ein helles, fast weißes, geschmeidiges Leder. Die zahlreichen gefundenen Reste an verschiedenen Gruben und Pfostenlöchern im gesamten Anwesen machen deutlich, wie sehr sich dieses Gewerbe auf diesem Anwesen ausgebreitet hatte.

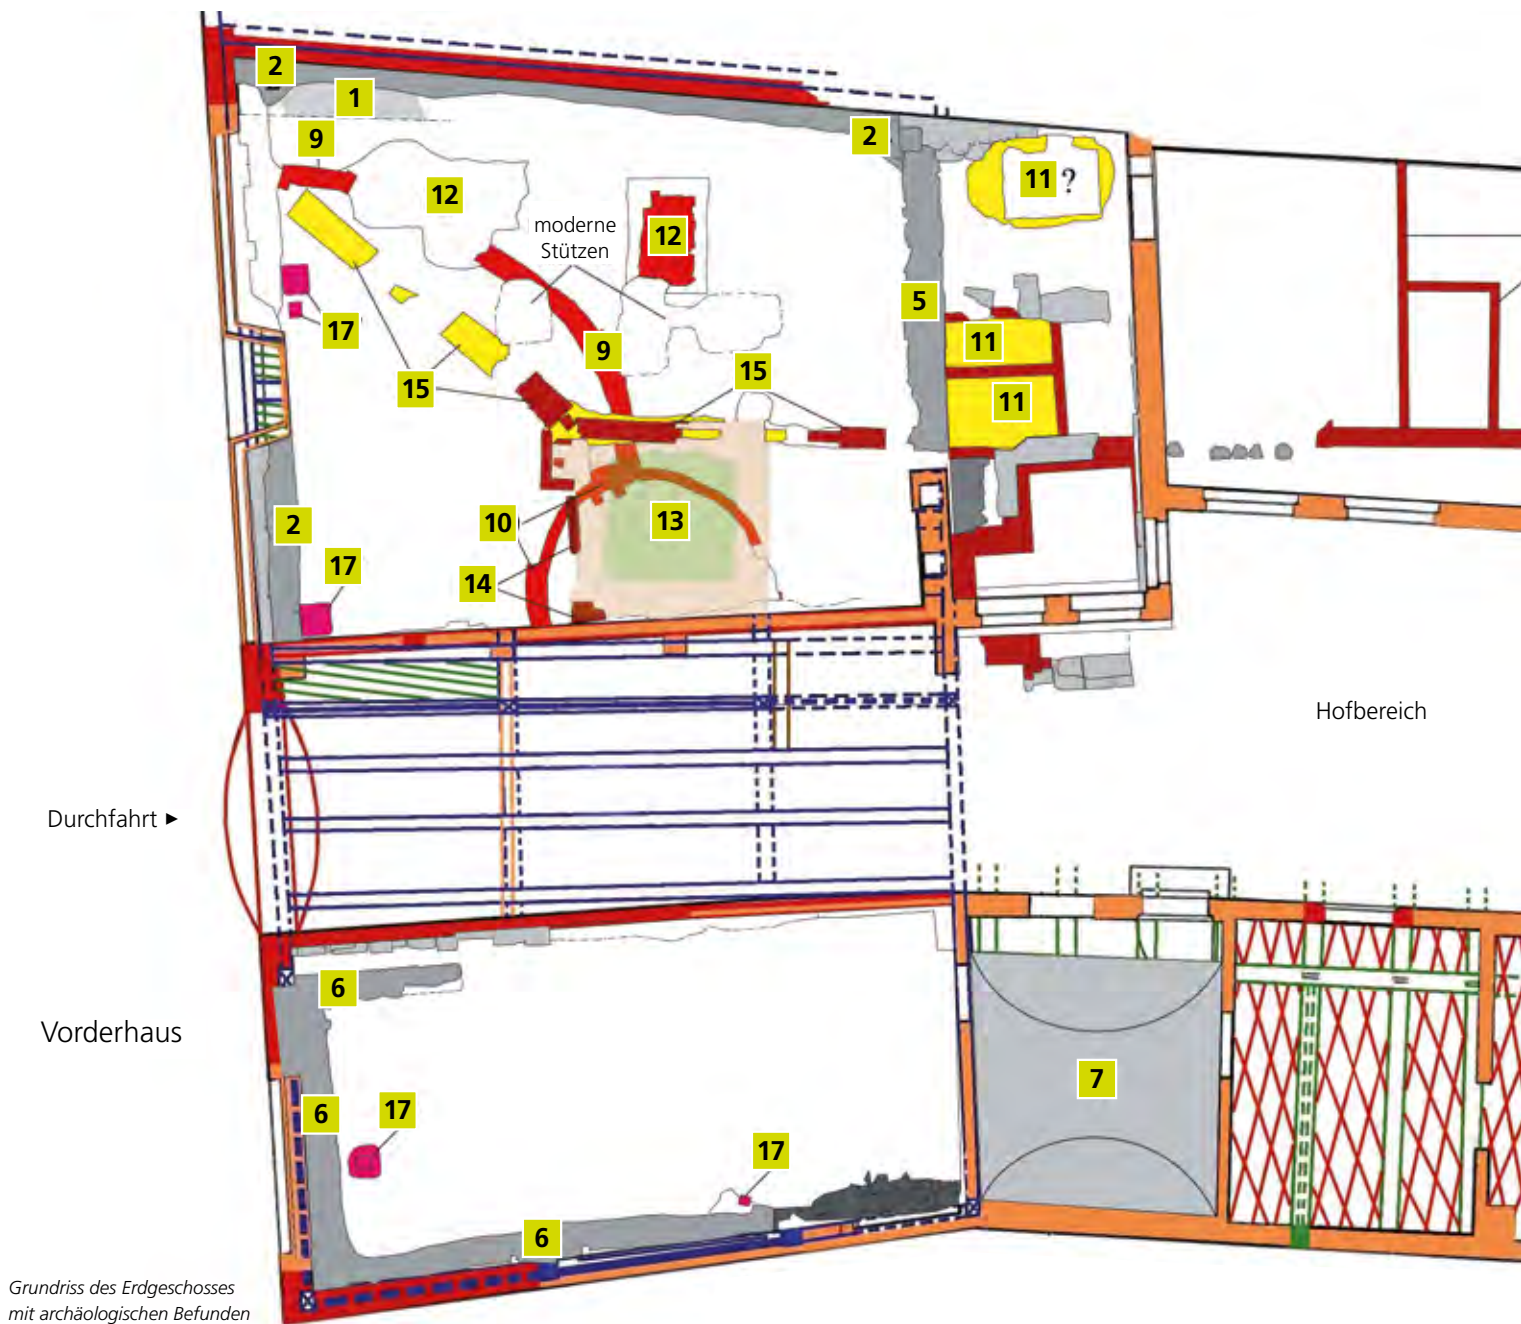
Legende Baubestand / Baualterspläne

- Baubestand erstes Drittel 16. Jahrhundert (1526/27 d)
- Bauzeitliche Bretterbalkendecken (zu Bohlenwänden)
- Baubestand Mitte 16. Jahrhundert (1545/46 d)
- Lehmwickeldecken wohl 16./17. Jahrhundert
- Baubestand Mitte / zweite Hälfte 18. Jahrhundert (1747/48, 1785/86 d)
- Lehmwickeldecken 18. Jahrhundert
- Baubestand 19. Jahrhundert
- Baubestand 20. Jahrhundert

- 1 Fundament, spätes Mittelalter oder älter
- 2 Fundament, vor dem 16. Jahrhundert
- 3 Mauerreste eines noch im zweiten Drittel des 18. Jahrhunderts stehenden Gebäudes
- 4 ehemaliger Brunnenschacht, verfüllt
- 5 Fundament, erstes Drittel des 16. Jahrhunderts
- 6 Fundamentmauer, wohl vor 1526/27
- 7 Gewölbekeller, im Kern wohl vor 1545/46, später erweitert
- 8 Hofpflaster, frühneuzeitlich

- 9** aus Ziegeln gebauter Kanal
- 10** Ringfragment aus Ziegeln mit 2,8 Metern Durchmesser
- 11** Gerberei-Gruben aus Ziegeln, 18./19. Jahrhundert
- 12** vermutlich weitere Gerberei-Gruben
- 13** Unterbau eines Beckens aus Lehm, zu Nr. 14
- 14** Randeinfassung, vermutlich eines Becken
- 15** zu den Gruben Nr. 11, 13 und 14: zeitgleicher Kanal aus Ziegeln
- 16** zu Nr. 11 und 13 bis 15: vermutlich zeitgleiche Ziegelmauern
- 17** Gruben- und Pfostenlöcher, unterschiedliche Zeitstellung

Die Nutzung des Schachts inmitten des Hofes dürfte in diese Zeit gehören, vielleicht wurde er vorher schon im Mittelalter als Brunnen verwendet. Der Schacht weist einen mittleren Durchmesser von 1,1 Metern auf (siehe Grundriss S. 8/9, 4) und wurde 0,9 Meter unter der Oberfläche angetroffen. Er führt bis in eine Tiefe von etwa 3,1 Metern. Damit reicht er an das Niveau der 70 Meter südlich des Hauses vorbeifließenden Schwabach heran. Obwohl heute keinerlei Spuren eines hölzernen oder gar steinernen Rundbaus festgestellt werden können, dürfte es sich bei dem Befund um einen ehemaligen, nachträglich verfüllten Brunnenschacht handeln. Seine Form, Tiefe und nicht zuletzt seine Lage inmitten des Anwesens sprechen dafür.

Dem ersten Drittel des 16. Jahrhunderts gehört ebenso die jüngere, Nord-Süd verlaufende Fundamentmauer an der Rückseite des Hauptgebäudes an (siehe Grundriss S.8/9, 5). Das Gleiche trifft auch für das Fundament im nördlich der Tordurchfahrt gelegenen straßenseitigen Raum des Hauptgebäudes zu. Es weist sogar noch Spuren des Mittelalters auf, da an der Nordwest-Hälfte des Raumes eine bauzeitliche Bohlenwand aus dem ersten Drittel des 16. Jahrhunderts erhalten geblieben ist.

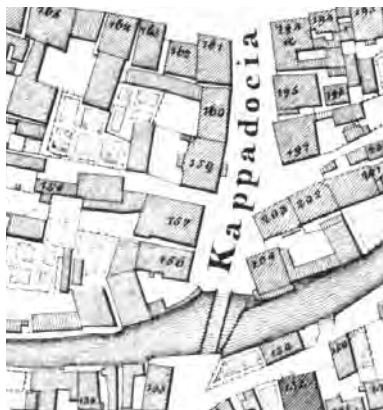
▲ Der Plan 1823 veranschaulicht die Situation nach den Abbrüchen 1780. Mit dem damaligen Eigentümer („... 1779. III. 4. Johann Matthias Buhl, Weißgerber, um 1000 Gulden ersteigert...“) endeten die zuvor belegbaren „Brauereidynastien“. Zugleich wurde das Hauptgebäude 1780 erstmals zu einem Wohnhaus umgeplant bzw. umgestaltet. Gerber Buhl war offenbar ein kunstsinig und ästhetisch veranlagter Zeitgenosse, er legte anstelle der Nebengebäude einen der im Spätbarock durchaus noch üblichen Lustgärten an. Erst 1872 wurde dort eine Schmiedestadt, später eine Silberschlägerwerkstatt neu aufgebaut.

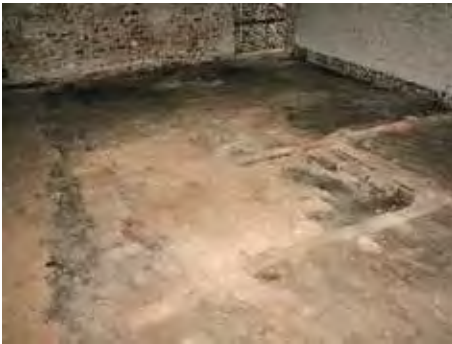
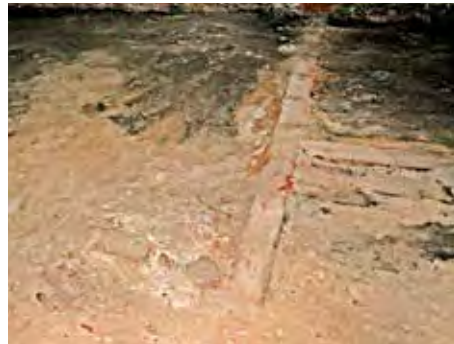
▲ Zu Beginn der Sanierung erfolgte die Herausnahme der modernen Bodenaufbauten im Südflügel, es wurden

Fundamente aus Backstein aufgedeckt, deren Innenaufteilungen auf ein Brauhaus schließen lassen.

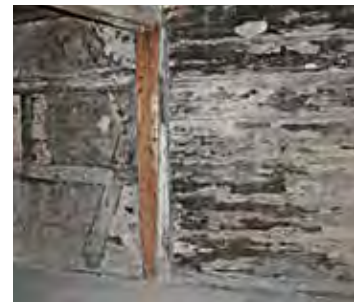
▲ Freigelegte Bohlenwand im Obergeschoss, im Verlauf der nördlichen Außenwand, die nach Westen als Fachwerkwand weiterläuft.

Die Bohlenstube stellt ein typisch spätmittelalterliches Element dar und war allgemein dem wichtigsten Raum eines Hauses, der Wohnstube, vorbehalten. Die Besonderheit besteht darin, dass diese Wände nicht wie sonst üblich aus Fachwerk, sondern aus etwa 6 bis 8 Zentimeter starken Holzbohlen bestanden, die beim Aufrichten des Hauses jeweils in Rechtecknuten in den Wand- oder Eckständern von oben eingeschoben wurden. In „Nr. 9“ existierten im nordöstlichen Eckbereich erstaunlicherweise zwei dieser verbohnten Räume. Ein größerer, etwa Dreiviertel der Geschosstiefe einnehmender im Erdgeschoss (Raum 0.14, siehe Baualterspläne Seite 14/15), und ein um etwa ein Drittel kürzerer im Obergeschoss (Raum 1.16). Während die zugehörige Bretterbalkendecke im unteren Raum noch vorhanden ist, wurde im oberen

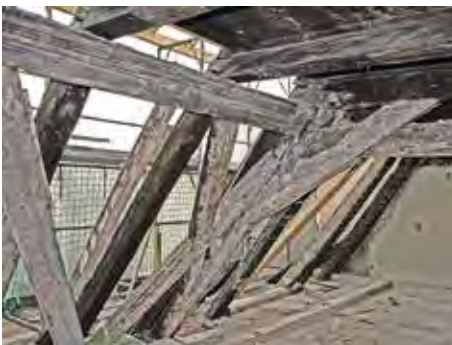
▲ Dachgeschoss, Vordergebäude. Eine der liegenden Stuhlsäulen mit Strebe, die zum Kehlbalken bzw. unterem Spannriegel und zur Säule die Blattverbindungen zeigt.

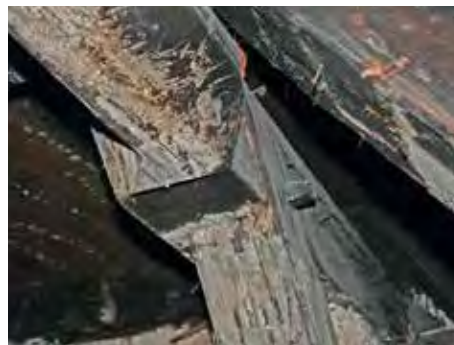
▲ Geniales Baudetail einer Stuhlkonstruktion: Die Sparren lagen vollflächig auf, die Pfetten konnten in die Ständer der Giebelaußenwände eingezapft werden.

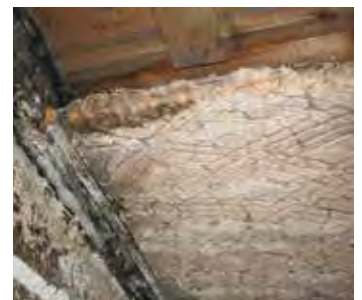
▲ Deckendetail in der Küche im Obergeschoss: Nachträglich wurden Latten an den vorher offenen Originalbalken festgenagelt. Die mit Lehm-Stroh-Gemisch umwickelten Staken legte man einfach oben auf.

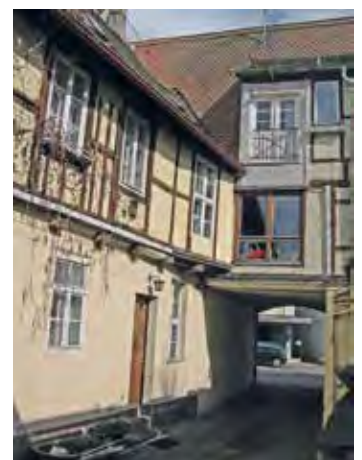
▲ Der erste Anschein trügt: Die Sichtfachwerkfassaden mit schlichten Ständer-Riegel-Konstruktionen ließen zunächst nicht erahnen, dass die Errichtung des Anwesens wesentlich weiter zurückreicht als zuvor angenommen.

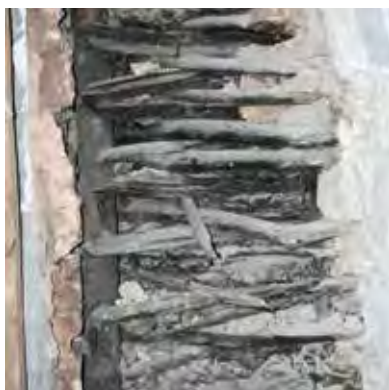
▲ Innenansicht eines bauzeitlichen Flechtwerks in einem Gefach des nördlichen Fachwerks.

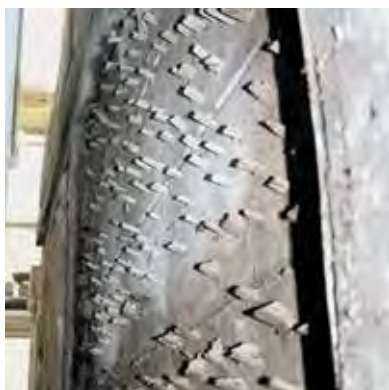
▲ Nordfassade. Außenansicht der Bohlenaußenwand im Obergeschoss mit eingeschlagenen Eichenkeilen, die dem Lehmämmverstrich Halt geben sollten.

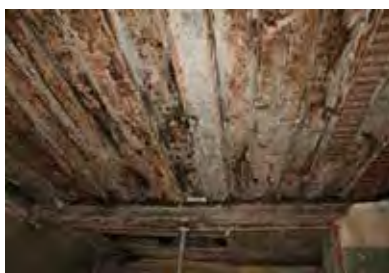
▲ Freigelegte Spunddecke im Erdgeschoss

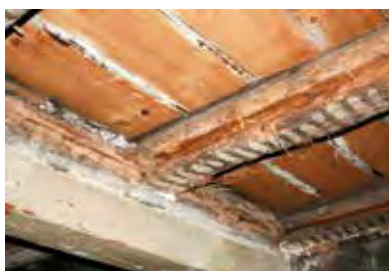
▲ Geöffnete barockisierte Decke im Obergeschoss: Seitlich der belassenen Balken sind die Nuten für die ehemals eingeschobenen Bretter erkennbar. Auch hier wurden später Lehmwickel eingeschoben.

Stockwerk im Zuge der spätbarocken Umbauten für die Decke jeder zweite Balken ausgebaut. Anschließend wurden die Zwischenräume mit Lehmwickeln wieder geschlossen. Für die dafür verwendeten Stakhölzer aus einem der drei Zwischenräume ließ sich eine Fällung im Winter 1747/48 (d) verifizieren.

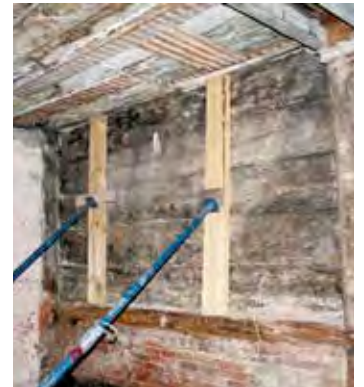
▲ Der originale Bohlenwandabschnitt an der nördlichen Außenwand des Erdgeschosses nach der Freilegung (und Stützicherung).

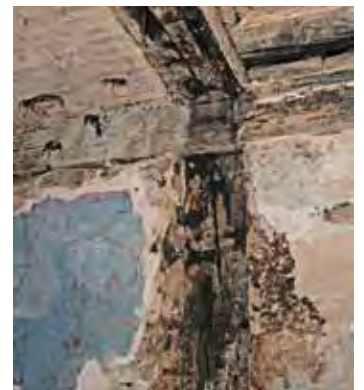
▲ Der einzige noch vorhandene Fachwerkständer der Bauzeit innerhalb der nördlichen Außenwand im Erdgeschoss. In ihm war ein Kopfband zum Deckenbalken im schräg nach oben verlaufenden Zapfenloch eingebunden.

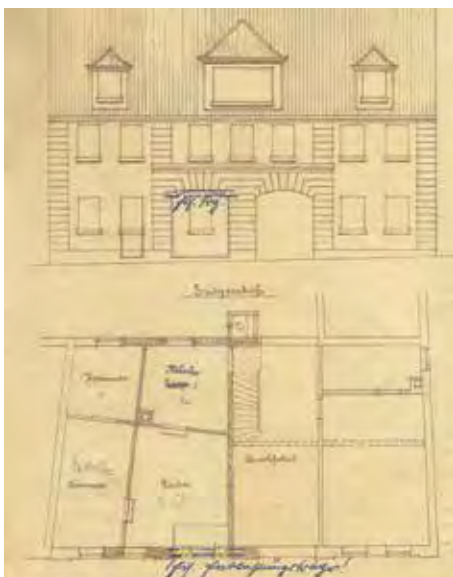
▲ Umbau des Erdgeschosses, genehmigt im April 1931: Die barocken Raumeinteilungen sind zugunsten einer „modernen“ Ladennutzung aufgelöst.

Die barocken Raumeinteilungen im Erdgeschoss wurden nach dem ersten Drittel des letzten Jahrhunderts zugunsten damals modernerer Ladennutzungen immer mehr aufgelöst. Es entstanden großzügigere Ladengrundrisse. Das barocke Grundrisschema im Obergeschoss hat sich dagegen fast unverändert tradiert.

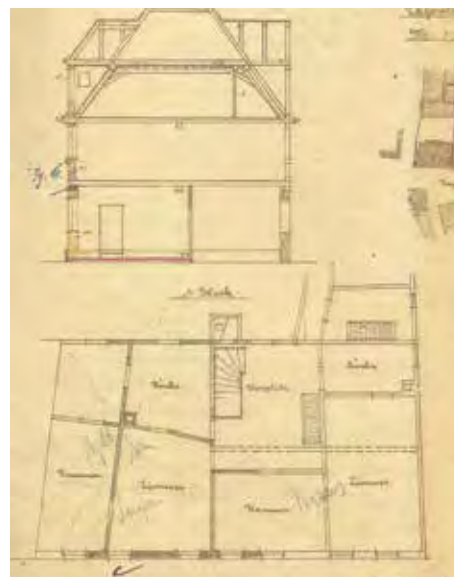
▲ Das überlieferte Schema der Grundrisse im Obergeschoss hat sich bei diesem Umbau dagegen fast unverändert erhalten (Pläne: Archiv Stadtbauamt Schwabach).

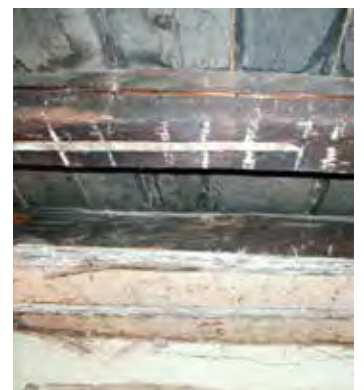
▲ Raum 1.02. Im direkten Vergleich: die bauzeitliche Deckenkonstruktion mit offener Balkenlage und aufliegendem Dielenboden, nach hinten die Balkenlage mit nachträglich eingebauter, barocker Lehmwickeldecke.

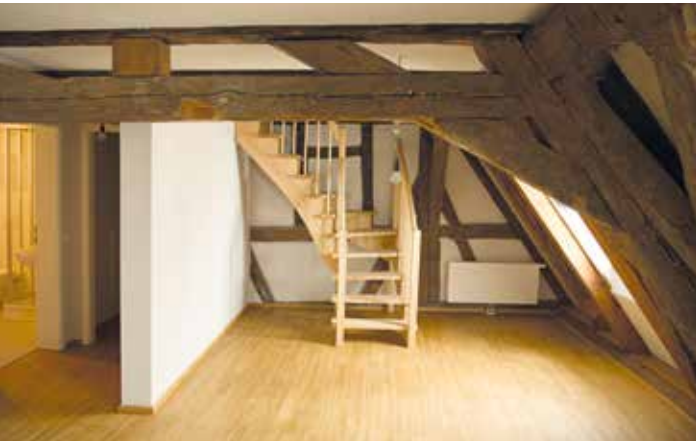
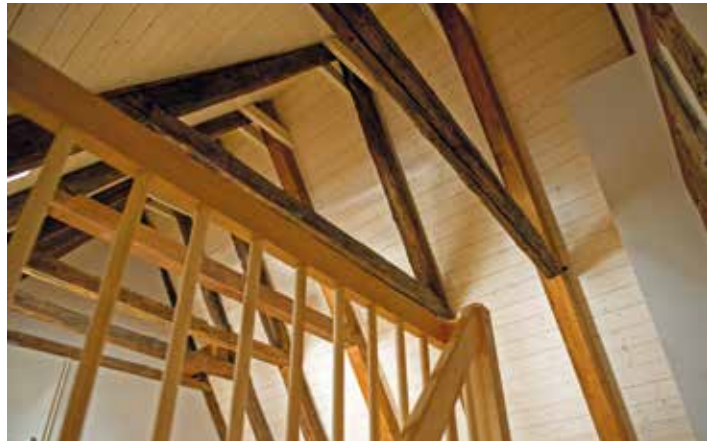
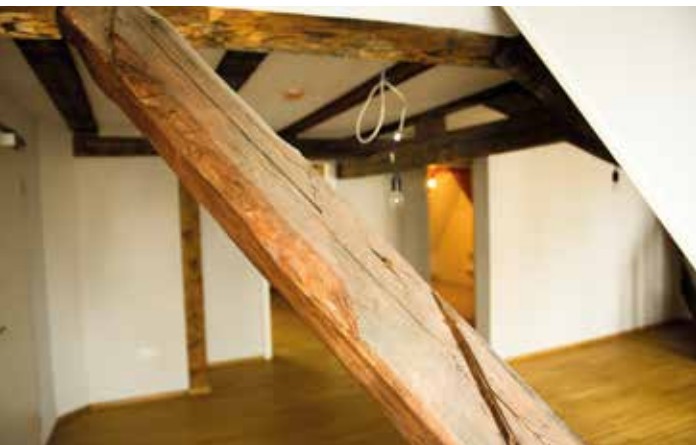
▲ Blick in den Spitzboden der Wohnung 4 des Vorderhauses: Historische Sparren und Kehlbalken des liegenden Dachstuhls wurden bewusst sichtbar gelassen.

▼ Auch hier sind Balken des Dachstuhls (Stuhlrahm und Spannriegel) im Original erhalten geblieben: Ausgang zum oben gezeigten Spitzboden

◀ ▲ Details in derselben Wohnung: Die inneren Balken sind Teile des vorgefundnen Dachstuhls, oben Balken mit deutlichen Spuren der Vergangenheit im Spitzboden

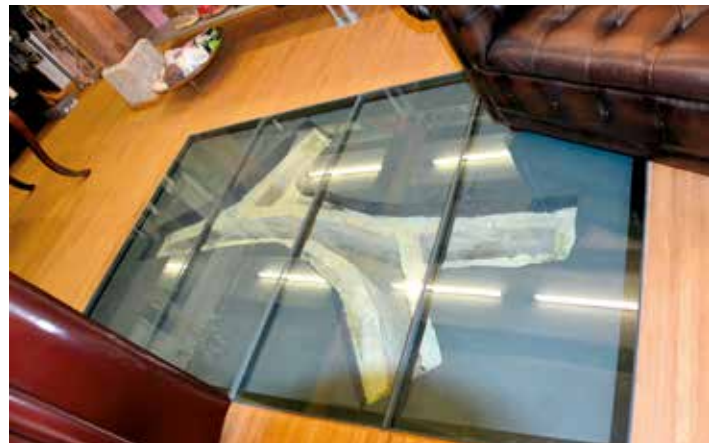
▲ Ungewöhnlich: Im Corpus-Modegeschäft sind die Ablaufrinnen der Weißgerberei (siehe Grundriss S.8/9, 15) unter Glas zu besichtigen. Zu diesem Geschäft passend, denn in der Mode wird weiches Leder auch gerne verarbeitet.
